# Umgestaltung des Eisbachs in Ebertsheim

# Ebertsheim

Lage zwischen Kreis- bzw. Gemeindegrenze und Ortsrand

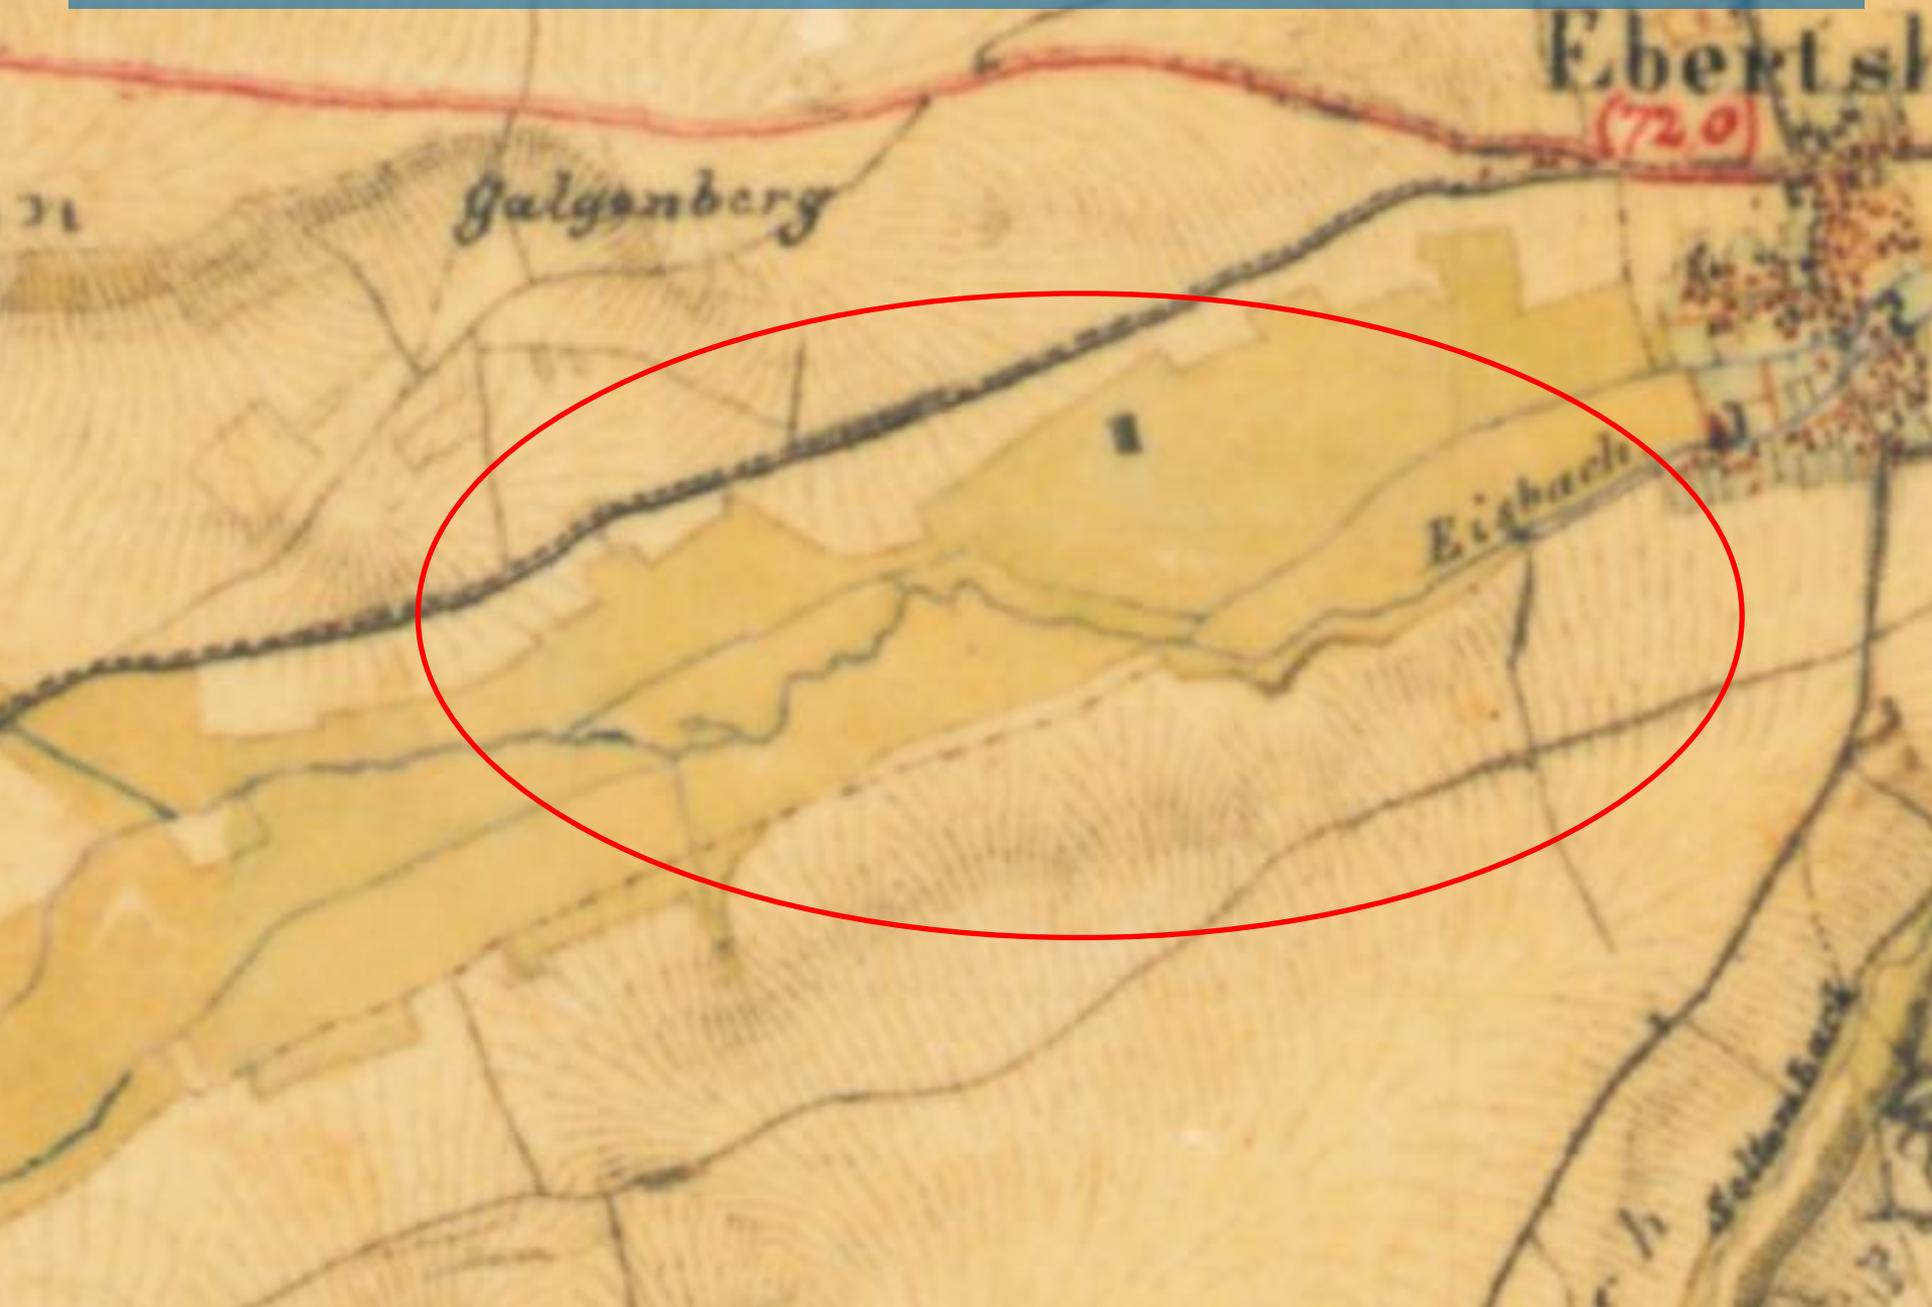
Überlagerung der historischen Flurkarte mit der Linienführung des hergestellten Niedrigwasserbettes. Auch im Jahr 1841 lag der Bachlauf schon südlich des Taltiefsten. In diesem liegt heute noch ein Entwässerungsgraben. Für die Renaturierung konnten genau die notwendigen Grundstücke erworben werden. Durch Bodenbewegungen wurde das Taltiefste verschoben.

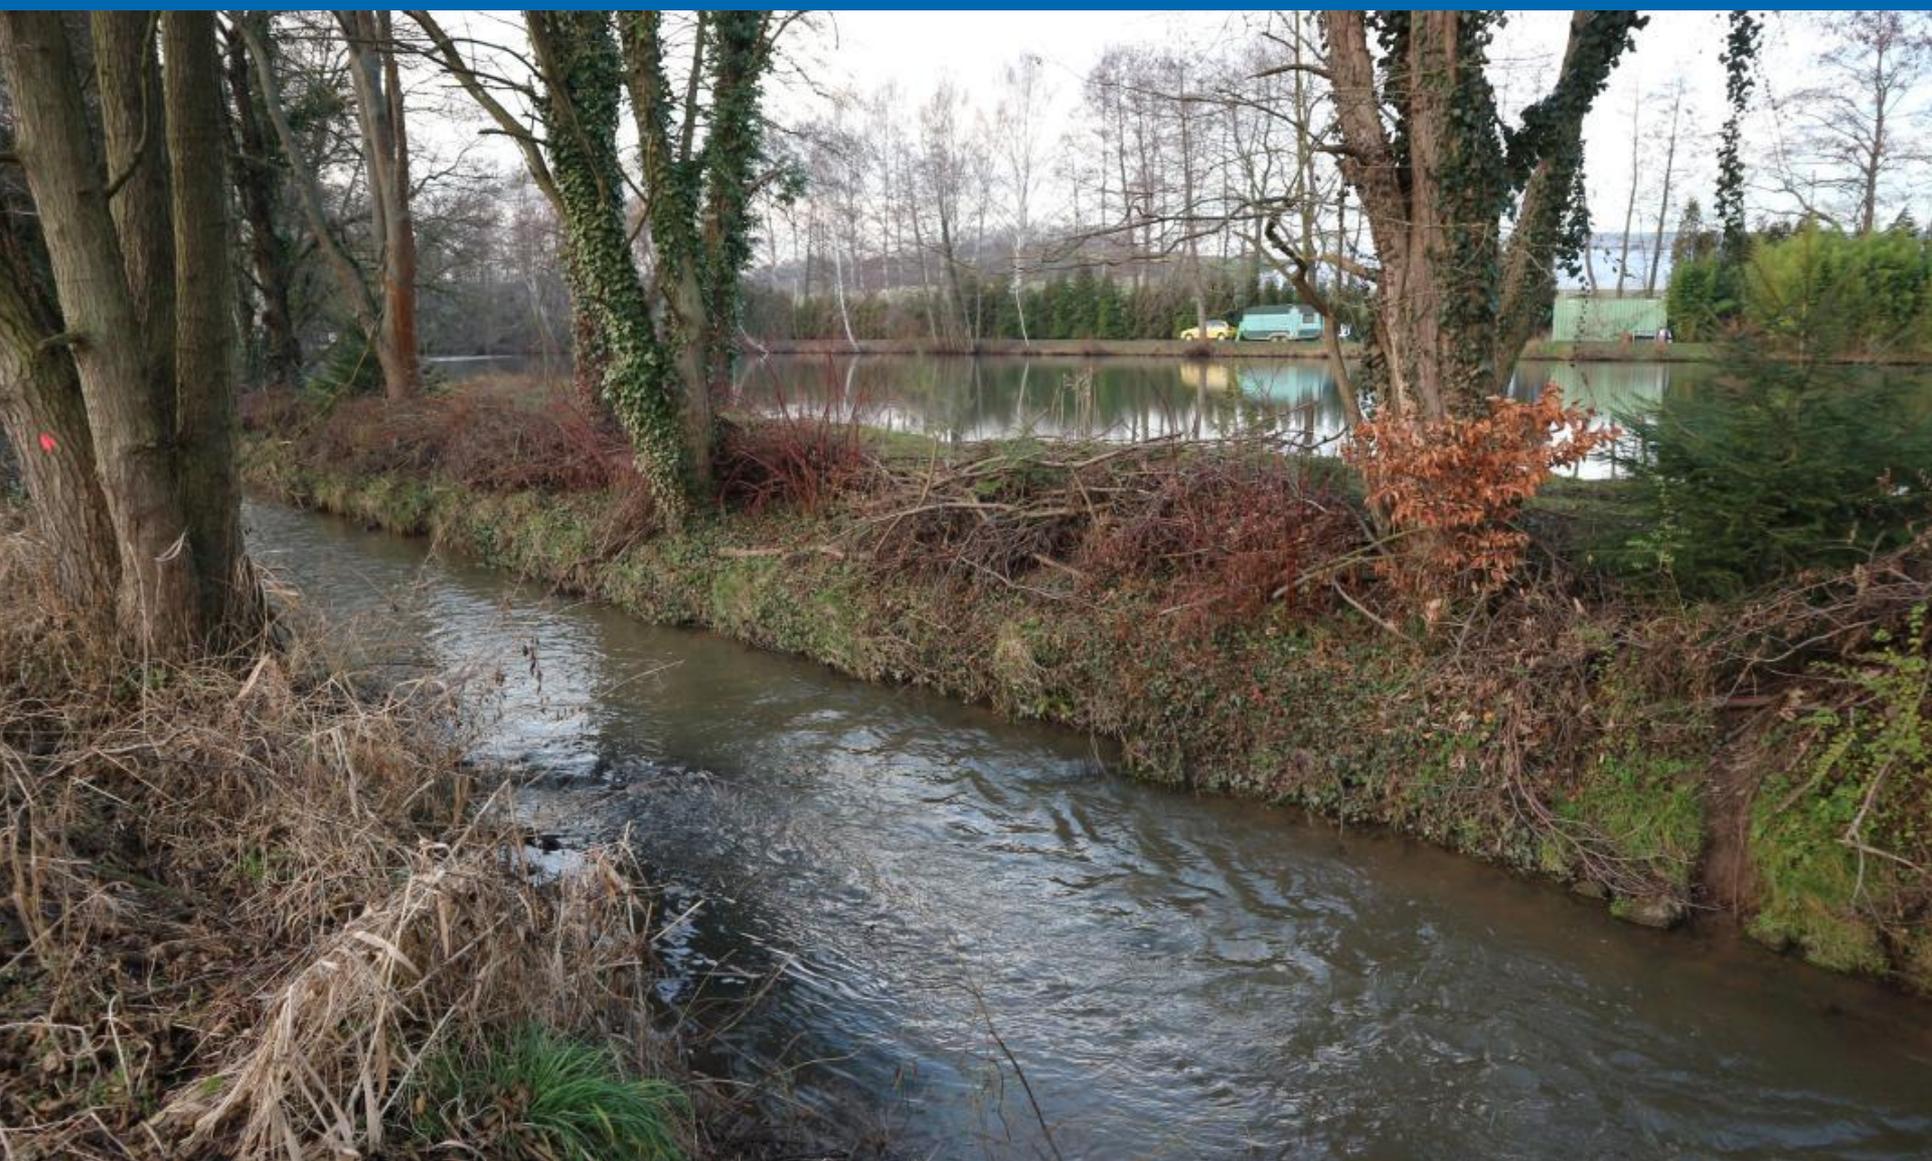
Anpflanzung von Schwarzerlen durch den Ebertsheimer Vogelschutzverein im Winter 1984/85 auf dem südlichen Hochufer. Rechts von der Erlengalerie ist das alte Bachbett

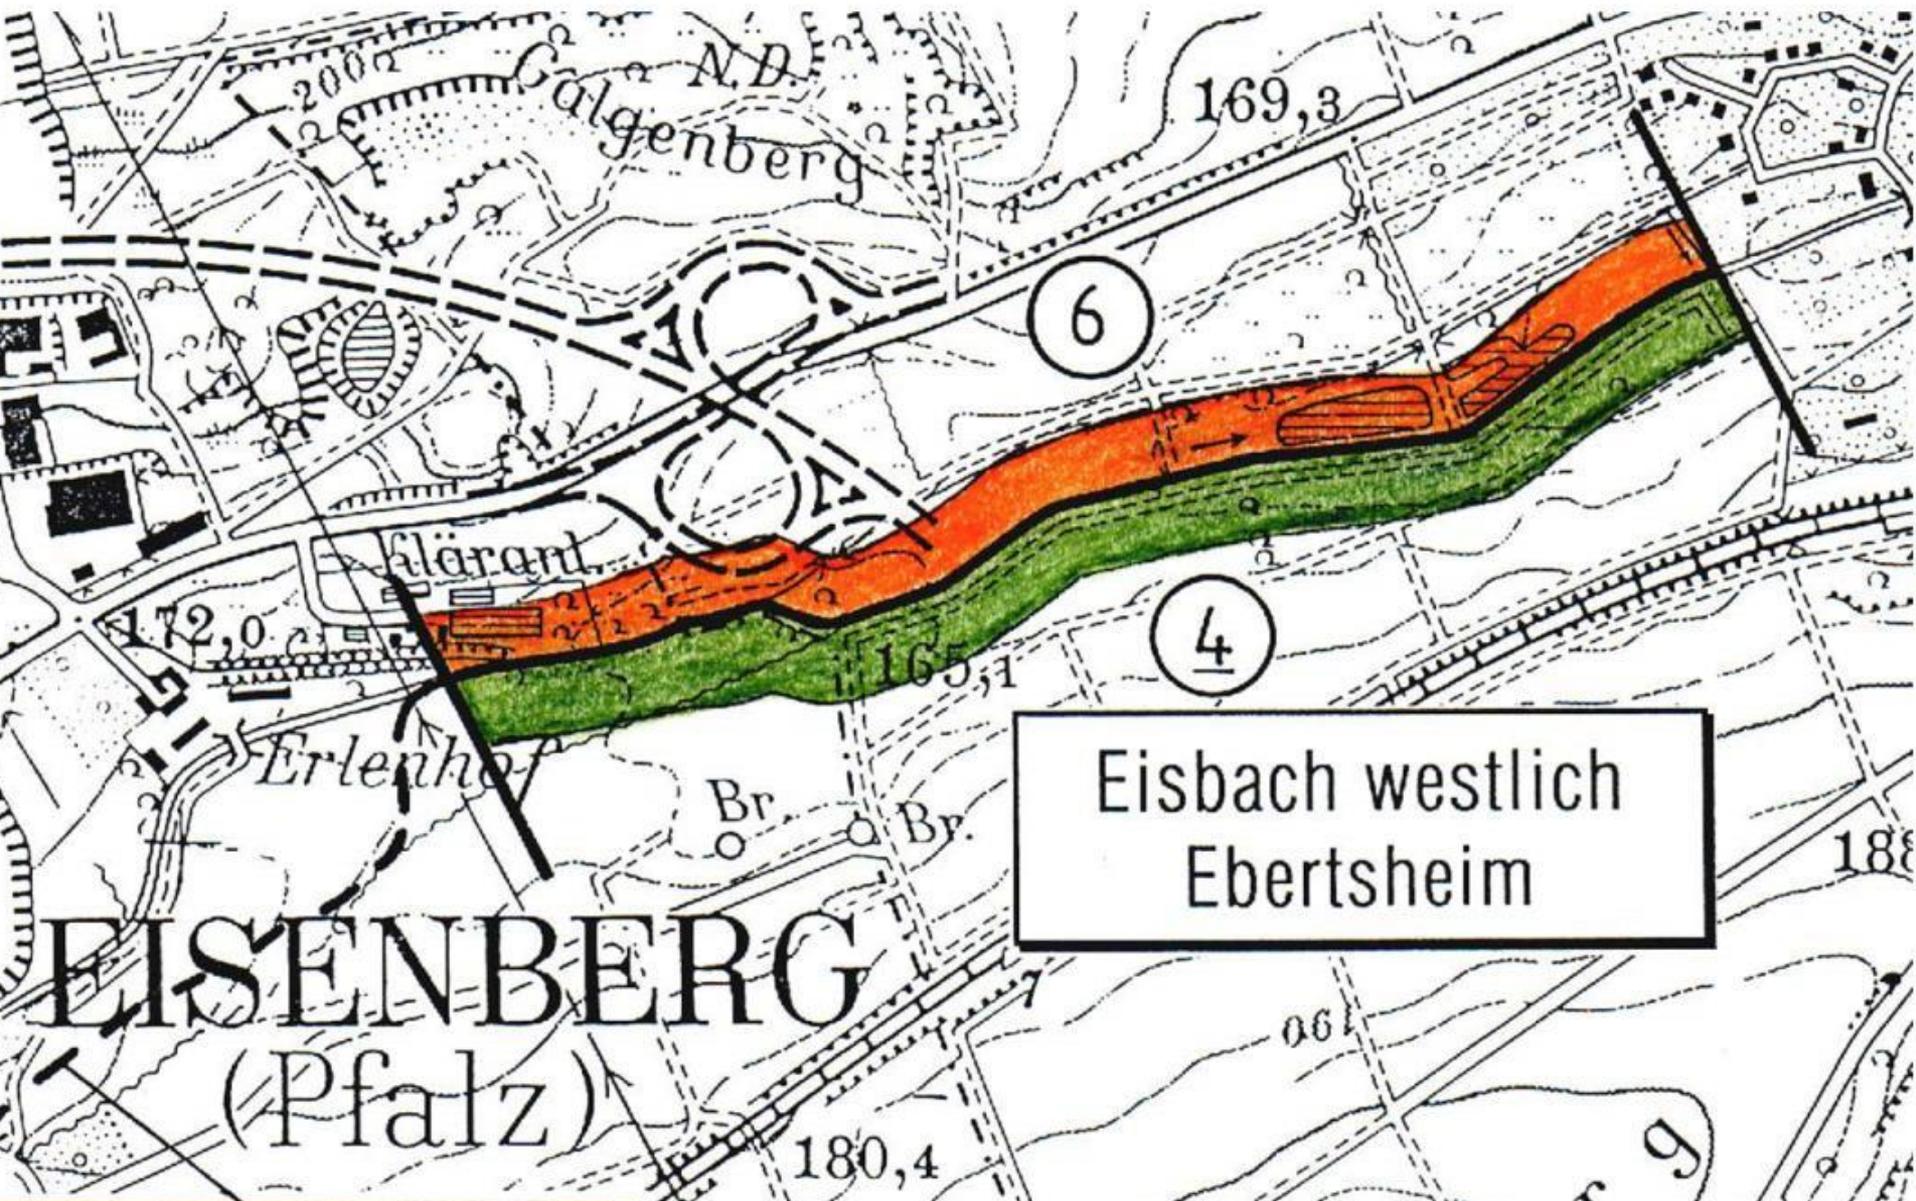
Gewässerpflegeplan Anfang 1997 bis Anfang 2000 – Entwicklung von Vorrangstrecken

# Wegen der angrenzenden Ackernutzung sehr bescheidene Renaturierungsvorschläge; geschätzte Kosten der Maßnahmen ohne Zuschussanteil

Gewässerpflegeplanung im Eisbachgebiet → Zweckverband für Gewässerunterhaltung im Eisbachgebiet  
Planungsbüro Valentin, Ebertsheim → Anlage 4: Vorschläge für Sanierungsmaßnahmen · 15. Februar 2000

Nr.	Pos.	Lage, Bemerkungen	Länge	Strukturgüter	
E12	7	Eisbach 245-256 (Ebertsheim, z.T. Eisenberg) ab Kläranlage Eisenberg bis Ortseingang Ebertsheim	1100 m	ist: 6	soll: 4
Ziele		Maßnahmen	Flächenbedarf		
<ul style="list-style-type: none"> <li>• Laufverlängerung, Abflußverlangsamung</li> <li>• Flächige Hochwasserrückhaltung</li> <li>• Verringerung des Nährstoffeintrages</li> <li>• Reaktivierung der natürlichen Regenerationsprozesse</li> <li>• Förderung der Ausbreitung gewässertypischer Gehölze</li> </ul>		<p>Ankauf von Gewässerrandstreifen, r.u.l. 10 m</p> <p>Unterschutzstellen der Gewässeraue, Ausweisung von Retentionsflächen</p> <p>Einbringen von Bachbettstrukturen (Störsteine, Wurzelstöcke, Steinrampen, Sturzbäume), ca. alle 100 m</p> <p>im Bereich der Teiche Verlegung des Gewässers nach rechts durch Abflachen der Uferböschung (ca. 300 lfdm)</p> <p>Im restlichen Bereich stellenweise Fräsen der Uferböschung zur Initiierung einer Gehölzentwicklung</p> <p>Reduzierung der Gewässerunterhaltung auf das Entfernen von Unrat und das Sichern von Sturzbäumen</p>	22000 m <sup>2</sup>	<b>Kosten</b> Grunderwerb: 110.000 DM Bachbettstrukturen: 5.000 DM Ufer abflachen: 4.000 DM Fräsen: 1000 DM

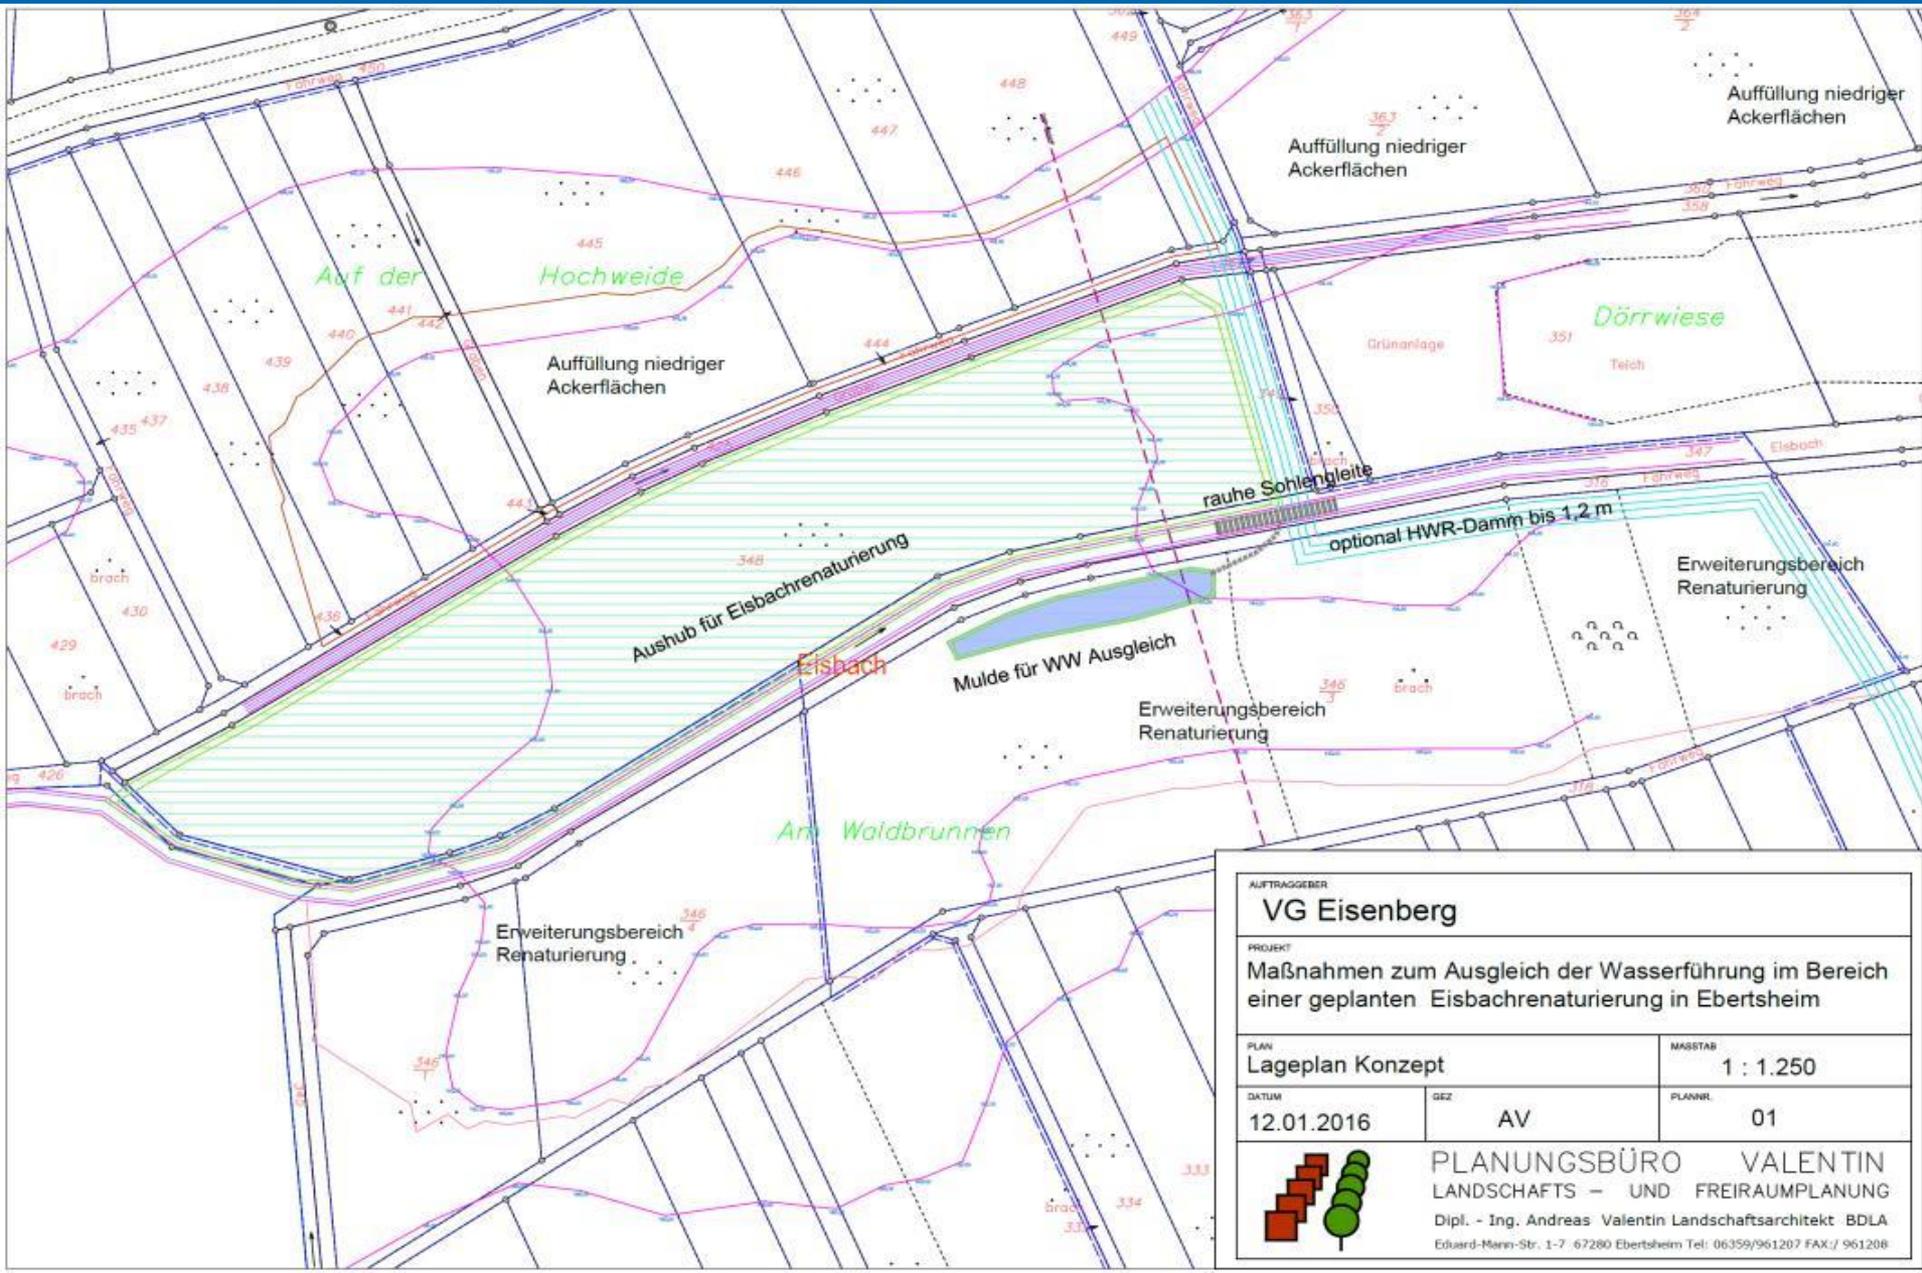
# Erste Überlegungen, verstärkt in Richtung Hochwasserretention, gab es schon im Jahr 2005

AUFTRAGGEBER <b>VG Eisenberg</b>		
PROJEKT Maßnahmen zum Ausgleich der Wasserführung im Bereich einer geplanten Eisbachrenaturierung in Ebertsheim		
PLAN Lageplan Konzept	MAßSTAB 1 : 1.250	
DATUM 12.01.2016	GEZ AV	PLANNR. 01

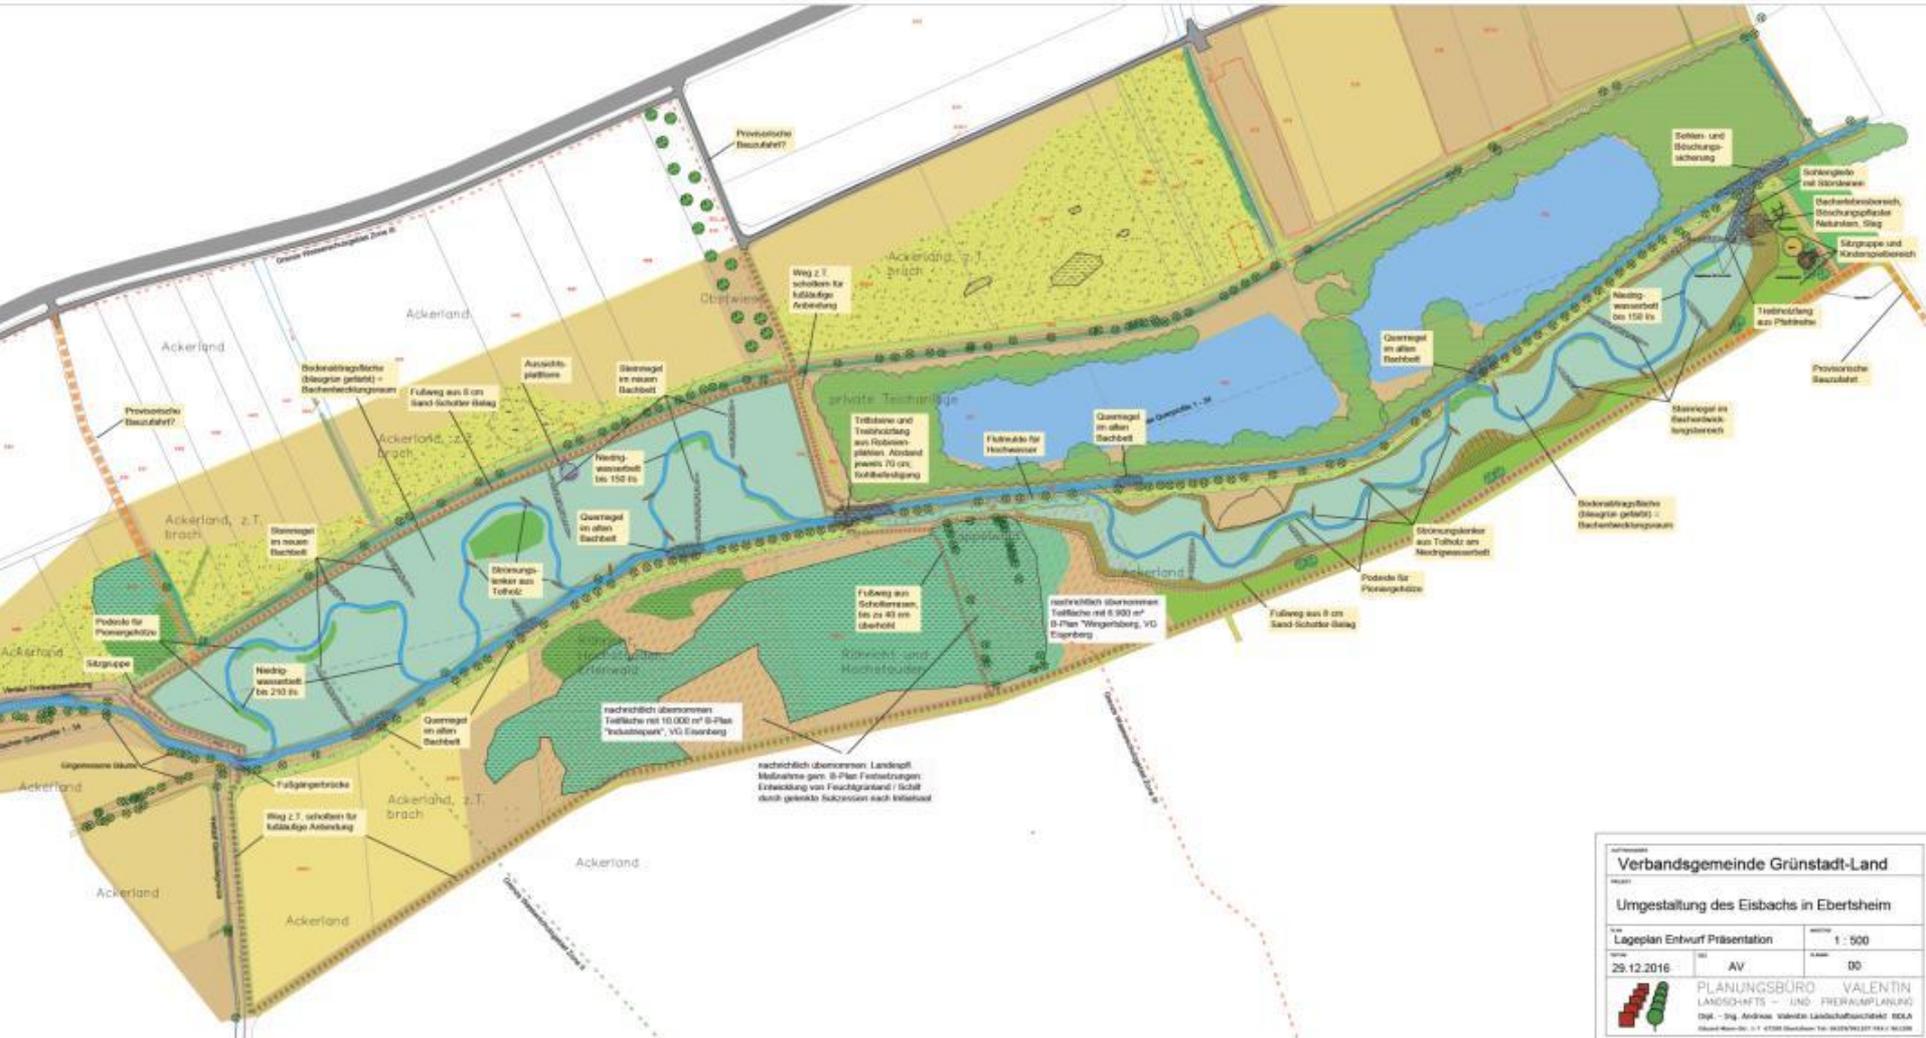
# Planungskonzept Ende 2016, noch ohne Berücksichtigung der Erlenspontanvegetation im westlichen Teil

Verbandsgemeinde Grünstadt-Land			
Umgestaltung des Eisbachs in Ebertsheim			
Lageplan Entwurf Präsentation		Maßstab 1 : 500	
29.12.2016	AV	00

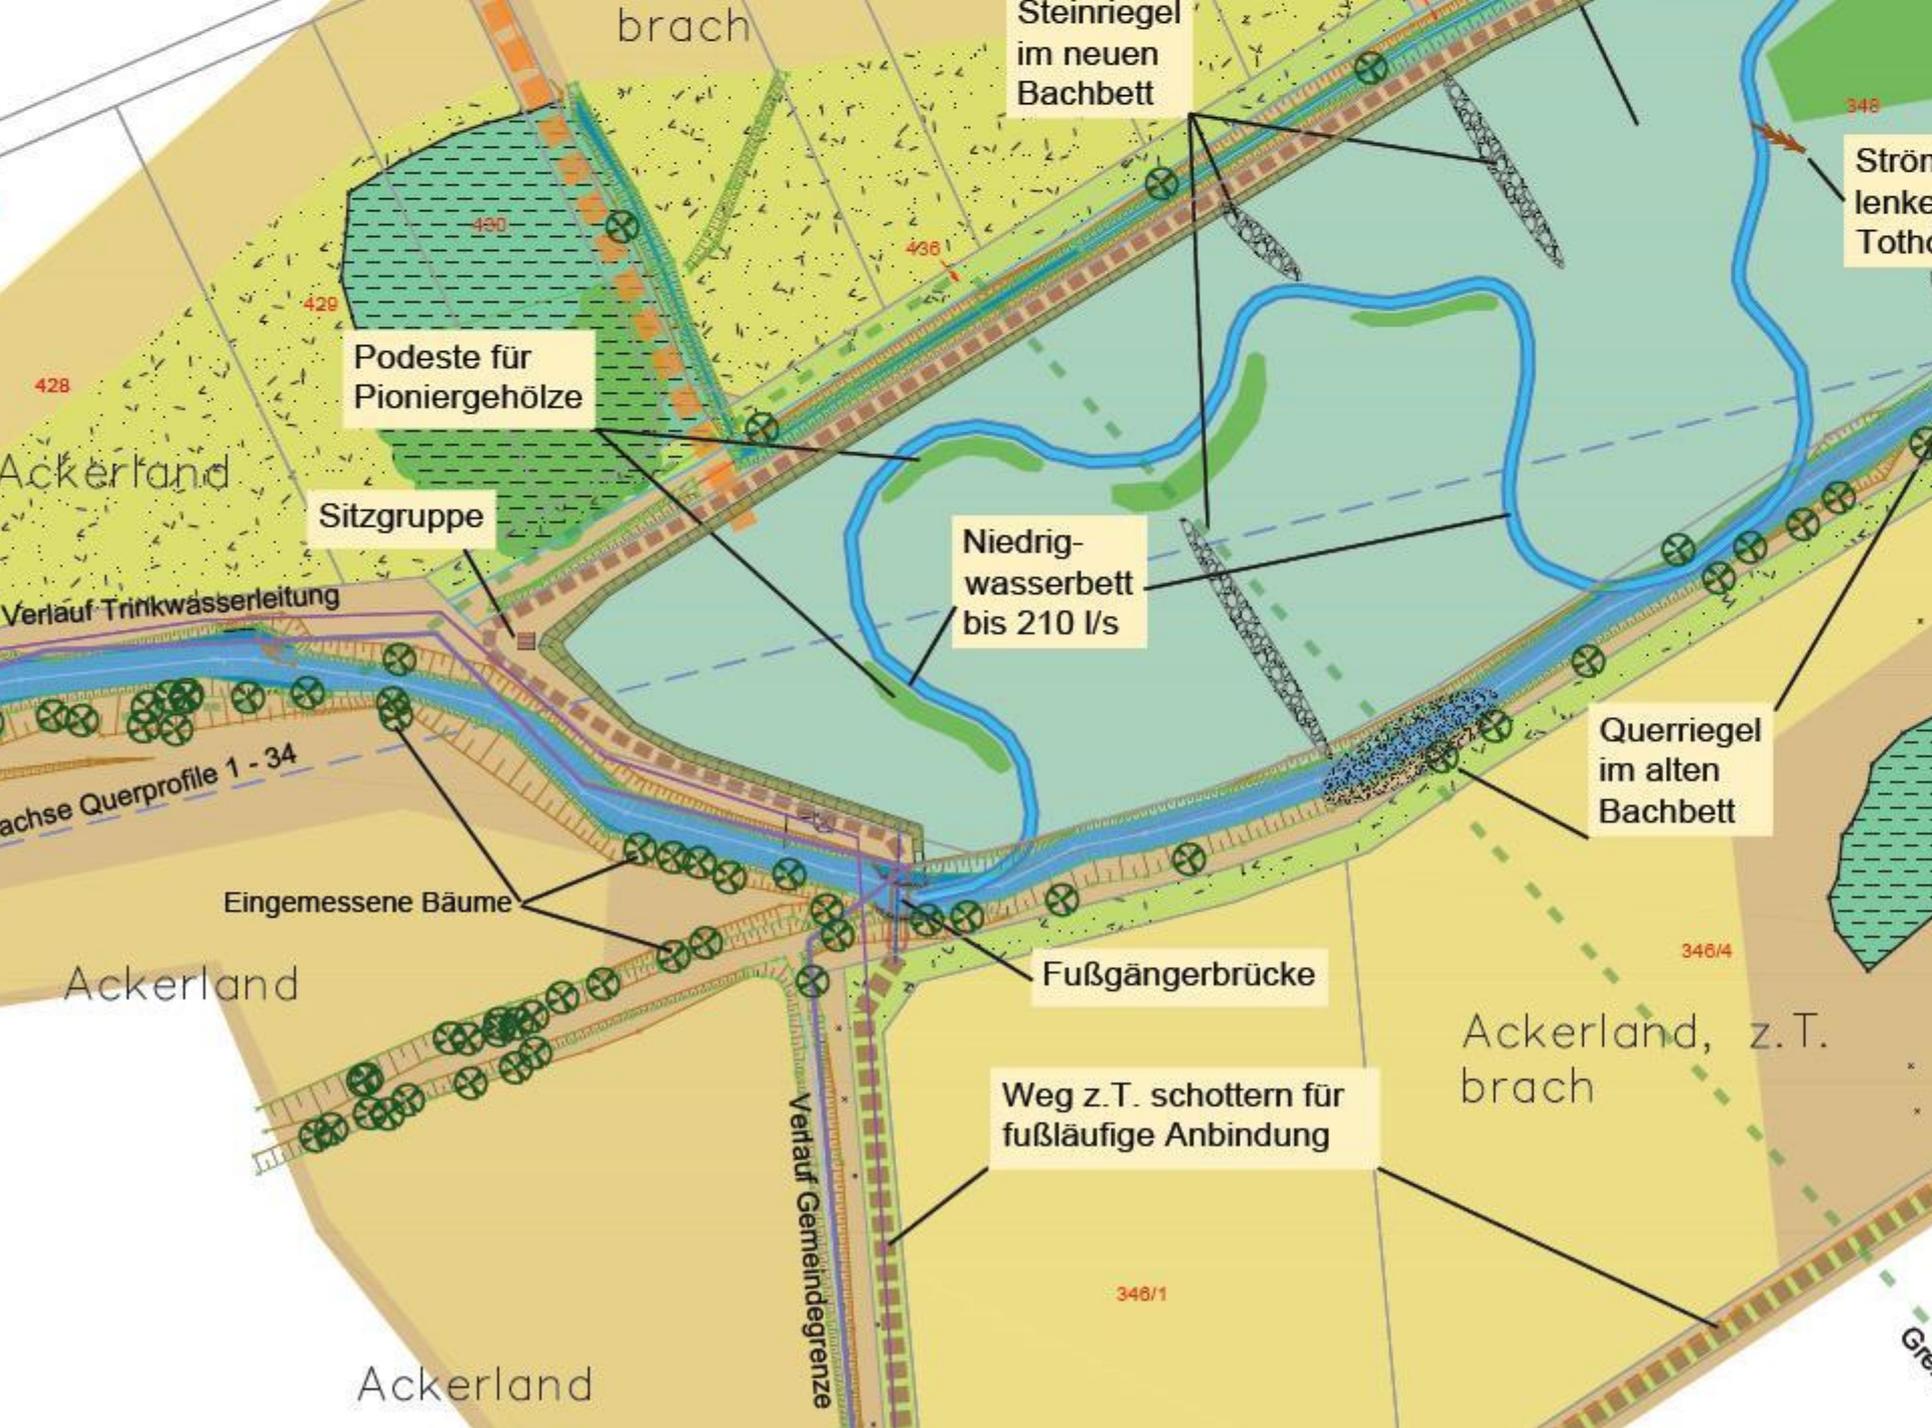
Steinriegel  
im neuen  
Bachbett

430  
428  
Podeste für  
Pioniergehölze

Niedrig-  
wasserbett  
bis 210 l/s

Querriegel  
im alten  
Bachbett

Achse Querprofile 1 - 34

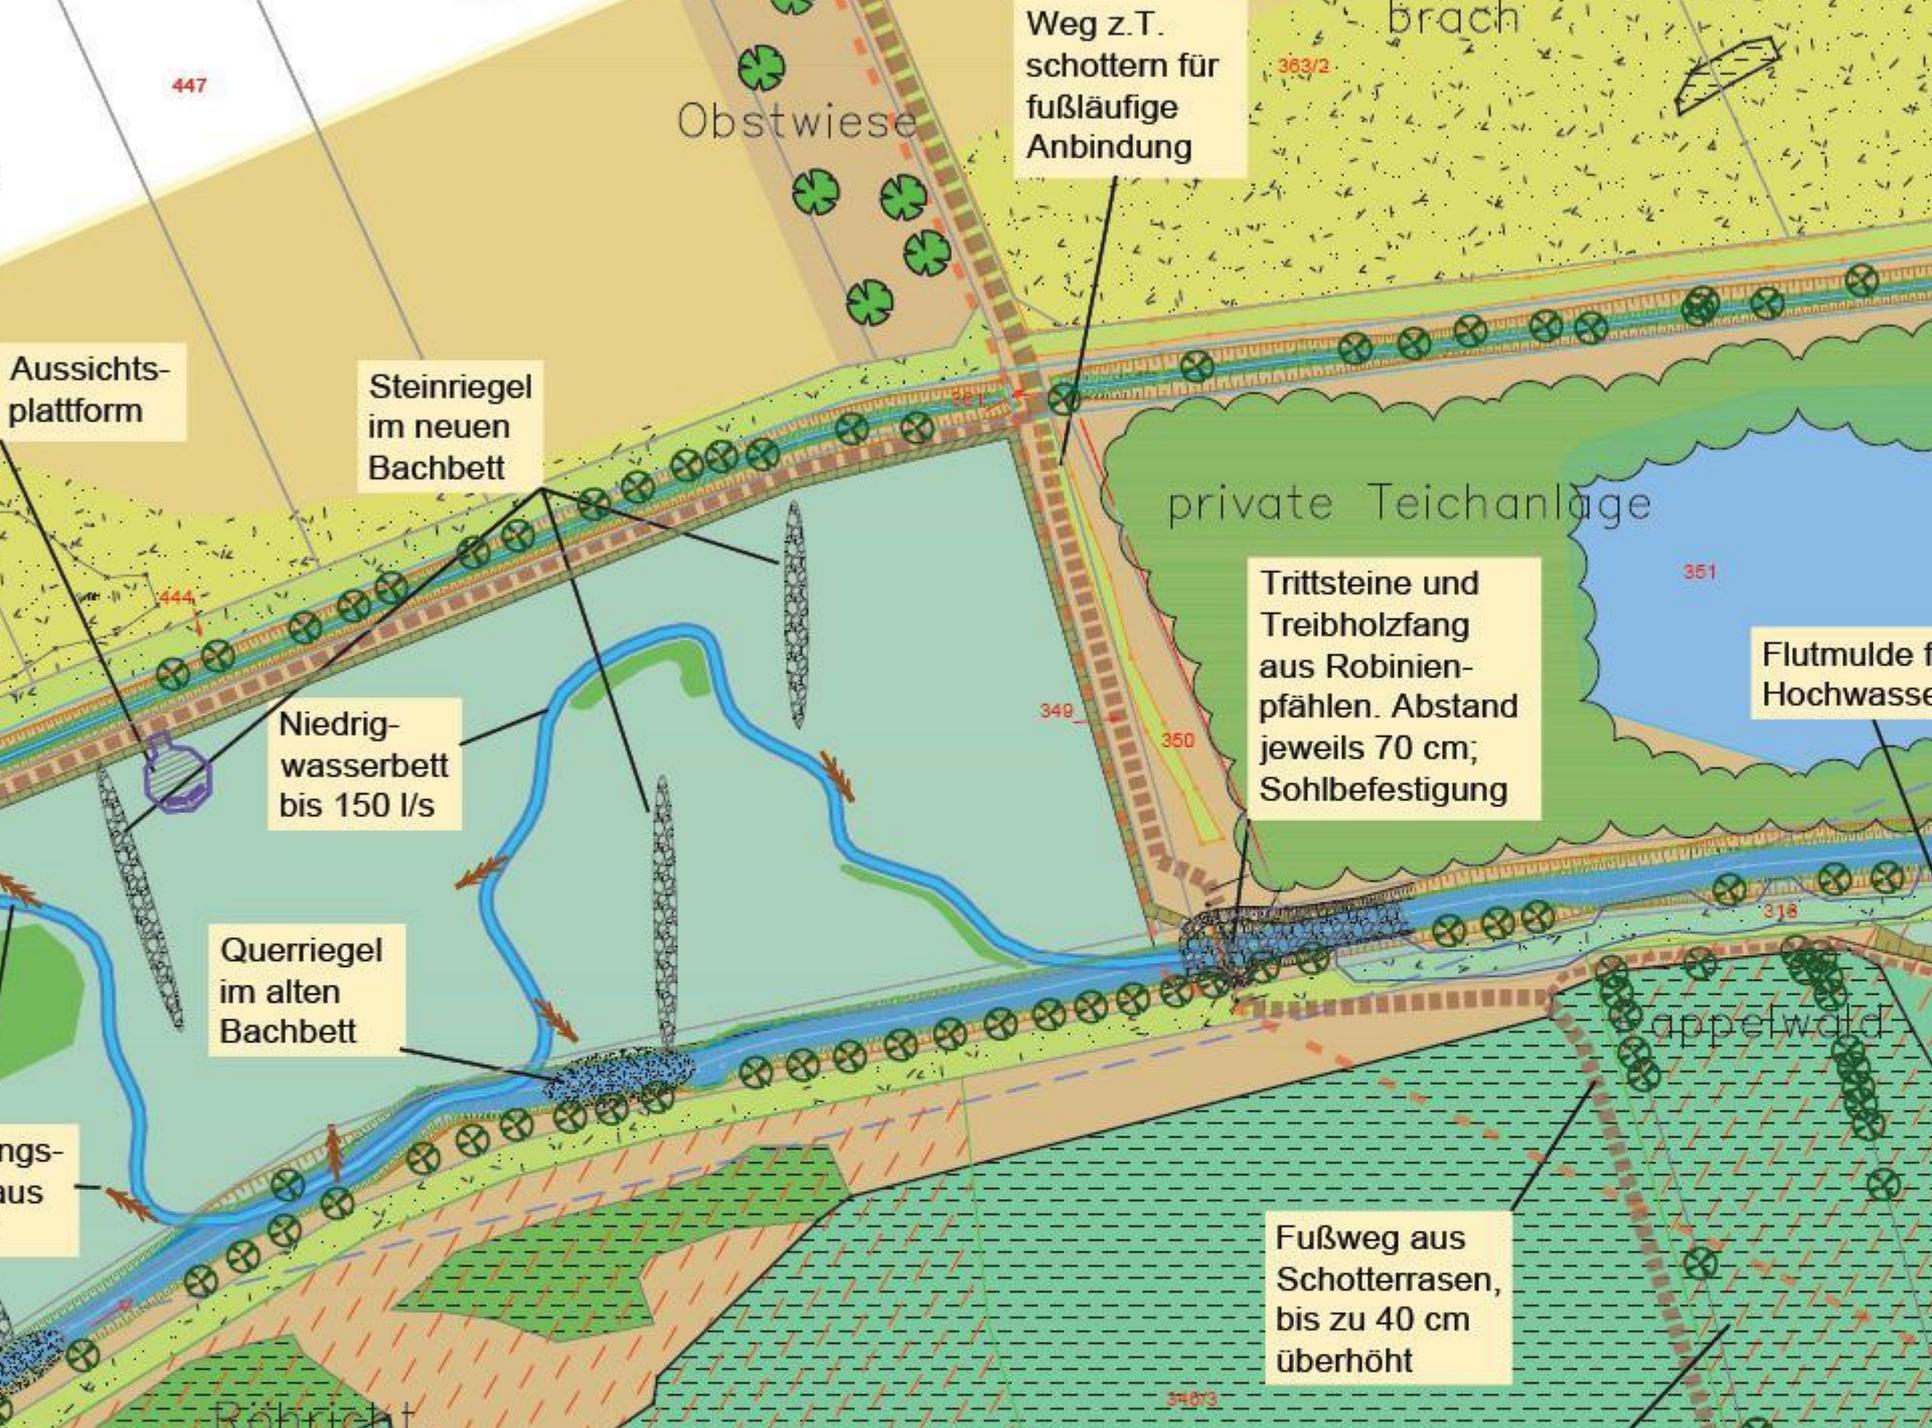
Trittsteine und Treibholzfang aus Robinienpfählen. Abstand jeweils 70 cm; Sohlbefestigung

Flutmulde für Hochwasser

Niedrigwasserbett bis 150 l/s

Fußweg aus Schotterrassen, bis zu 40 cm überhöht

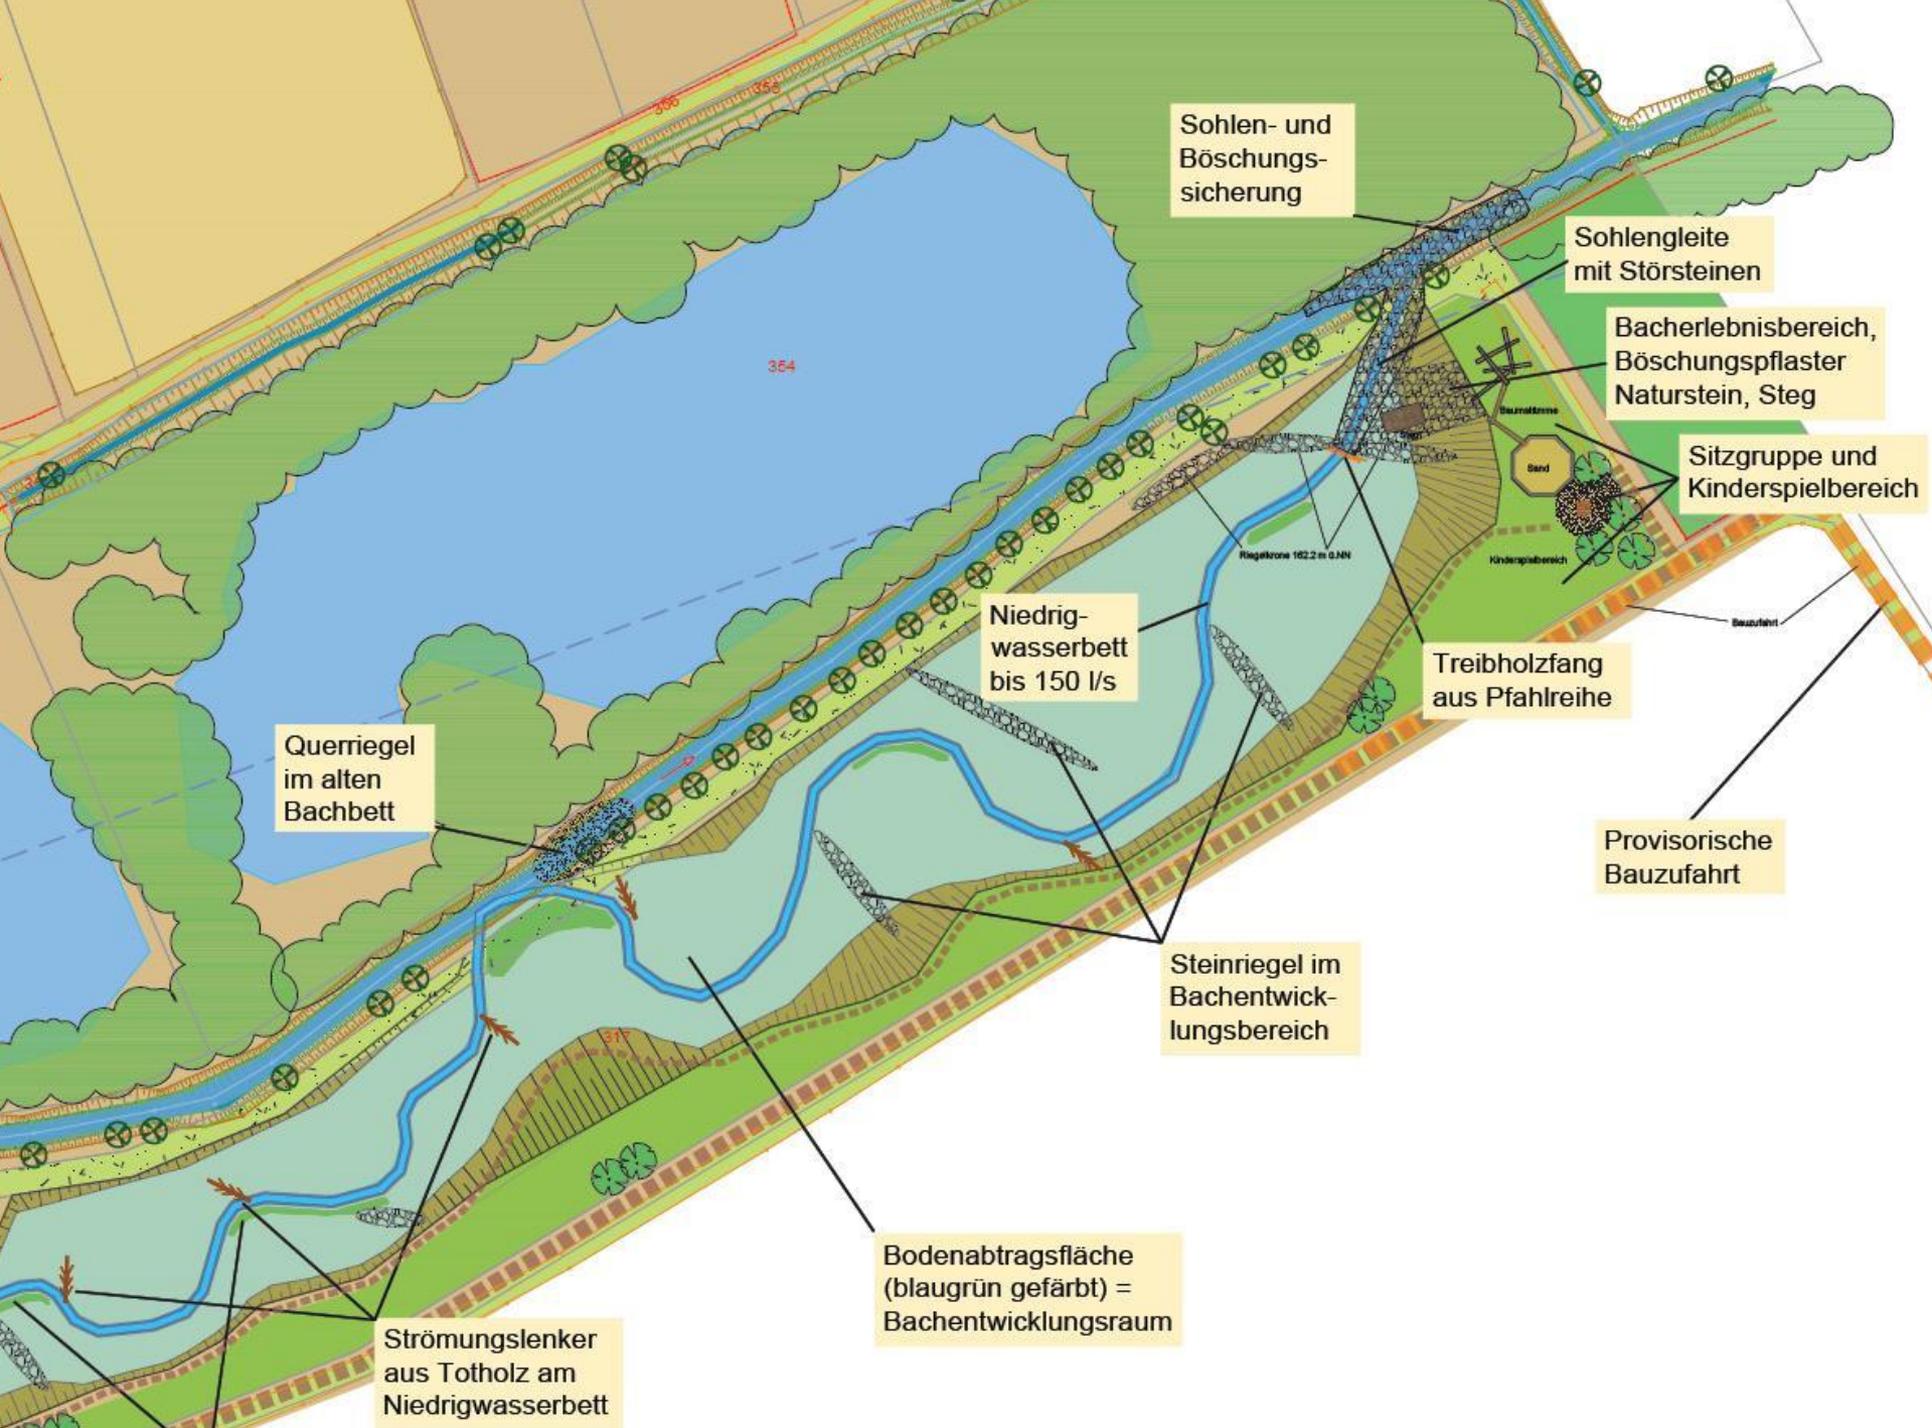
Sohlen- und Böschungssicherung

Sohlengleite mit Störsteinen

Treibholzfang aus Pfahlreihe

Steinriegel im Bachentwicklungsbereich

Bodenabtragsfläche (blaugrün gefärbt) = Bachentwicklungsraum

Strömunglenker aus Totholz am Niedrigwasserbett

Riegelkrona 162,2 m ü. NN

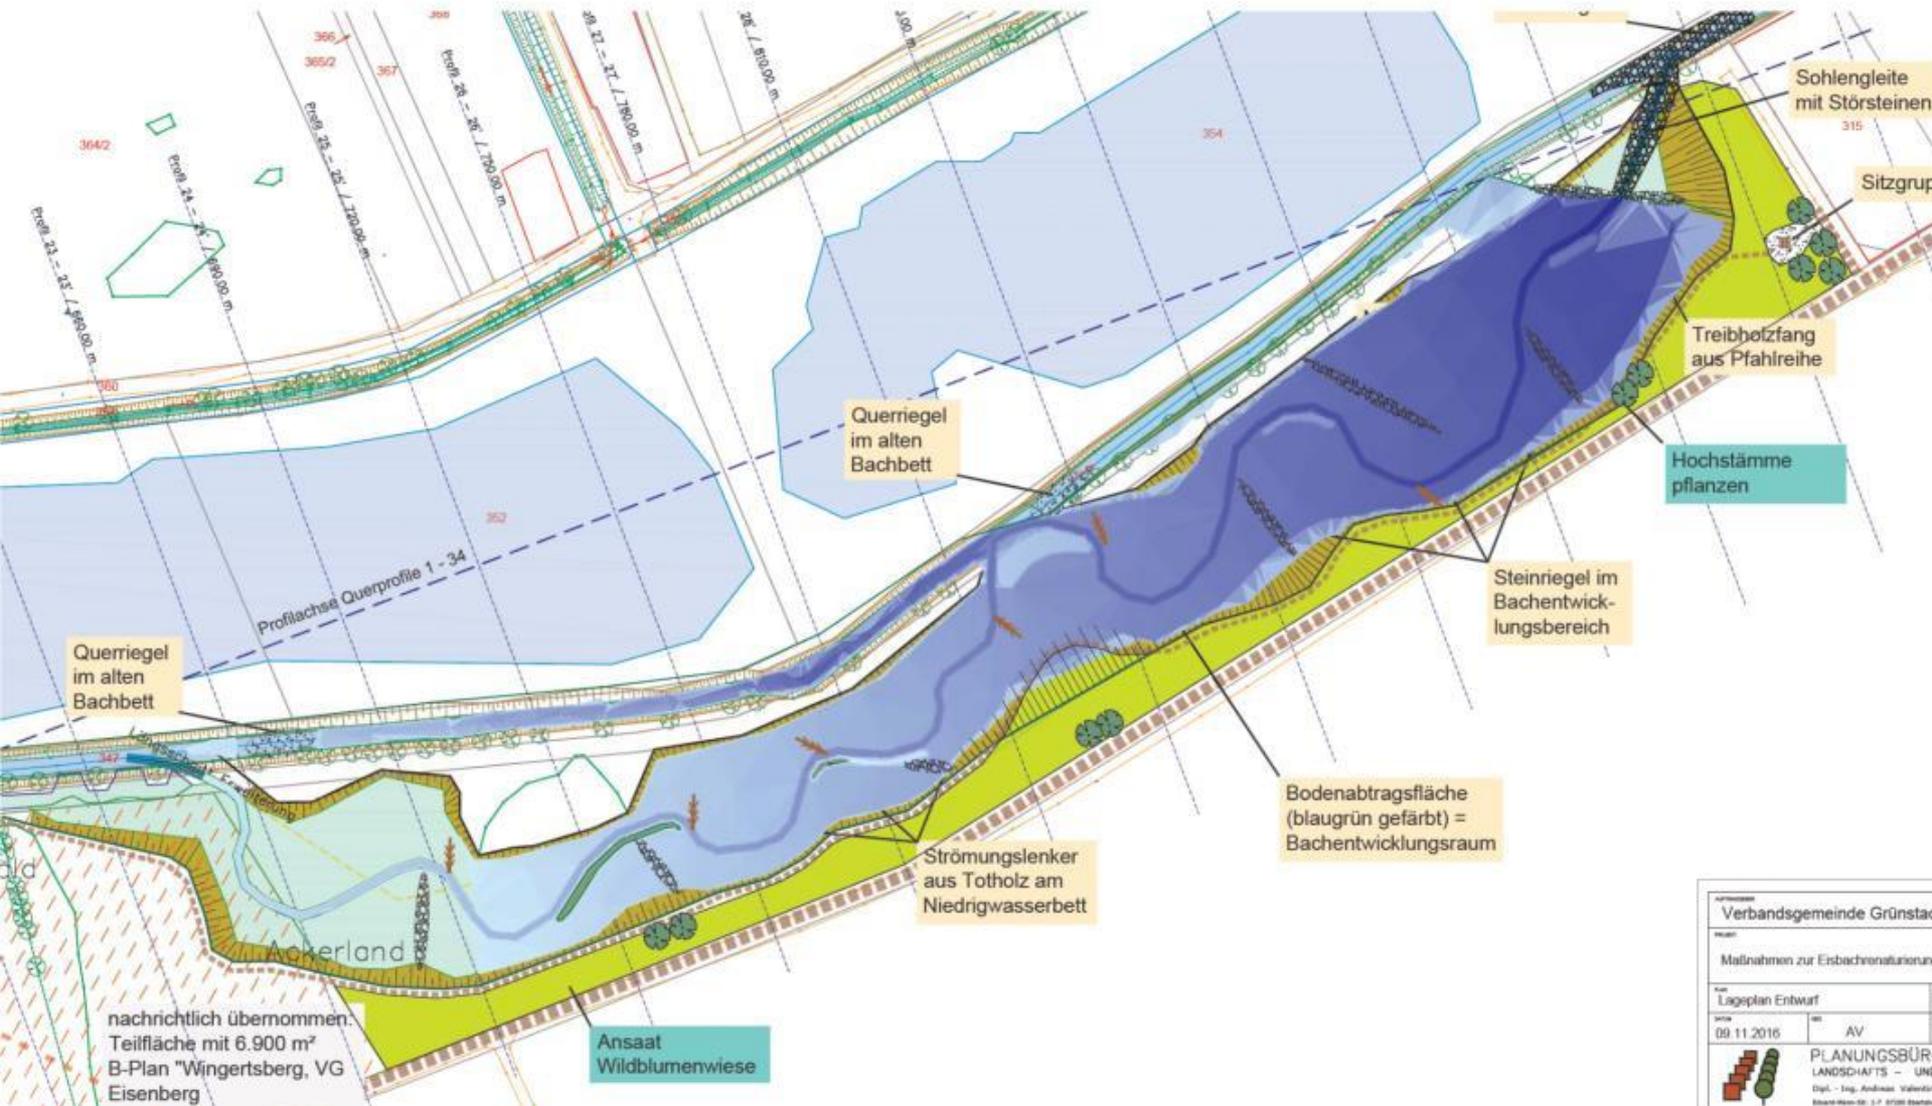
# Voraussichtliche Wassertiefe bei Hochwasser durch Rückstau (Ostteil) gemäß Berechnung des digitalen Geländemodells
