# Umgestaltung des Eisbachs in Ebertsheim

# Ebertsheim

Lage zwischen Kreis- bzw. Gemeindegrenze und Ortsrand

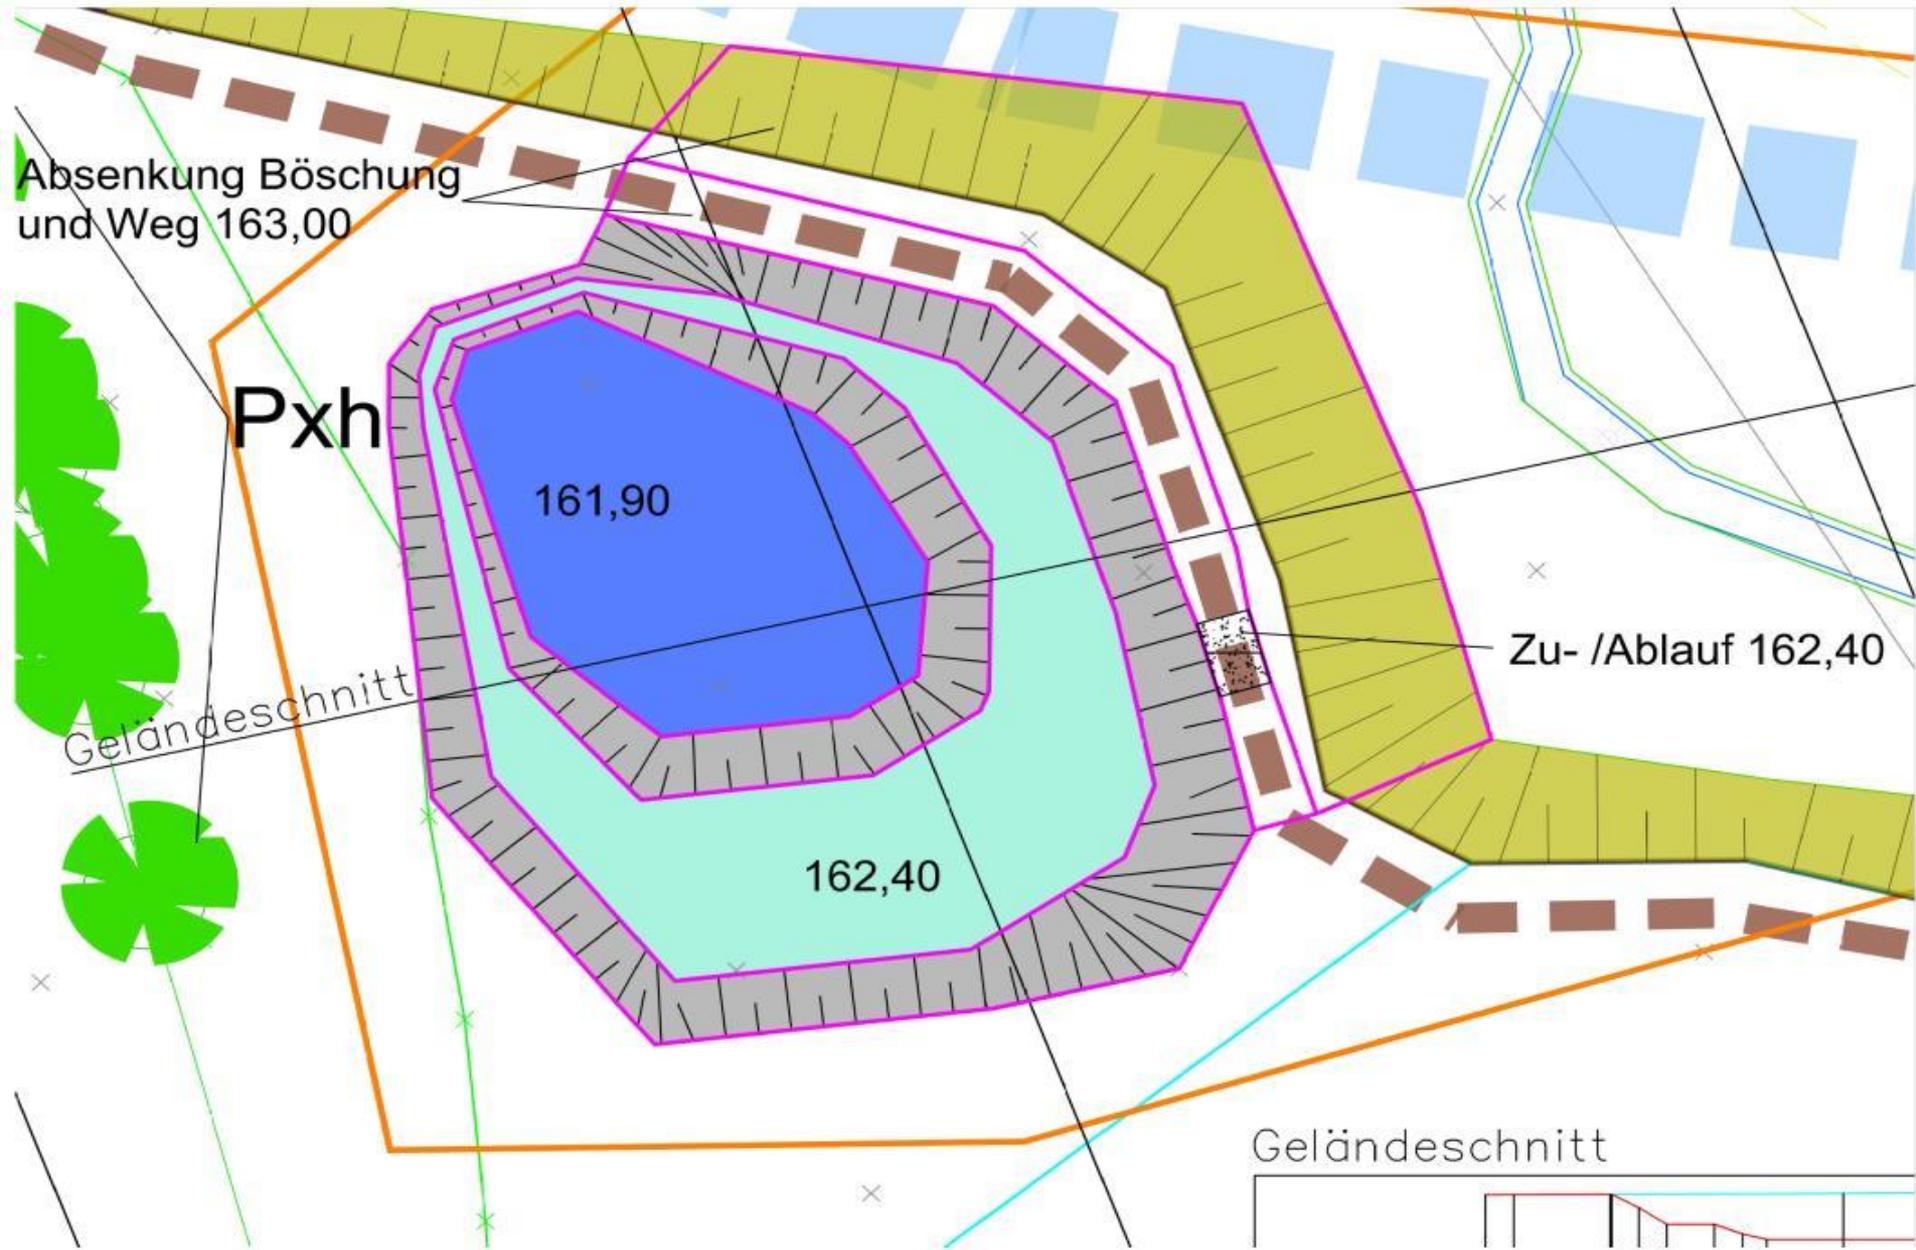
# Nachträglich eingeplante Retentionsmulde für die VG Eisenberg, gleichzeitig Amphibienbiotop

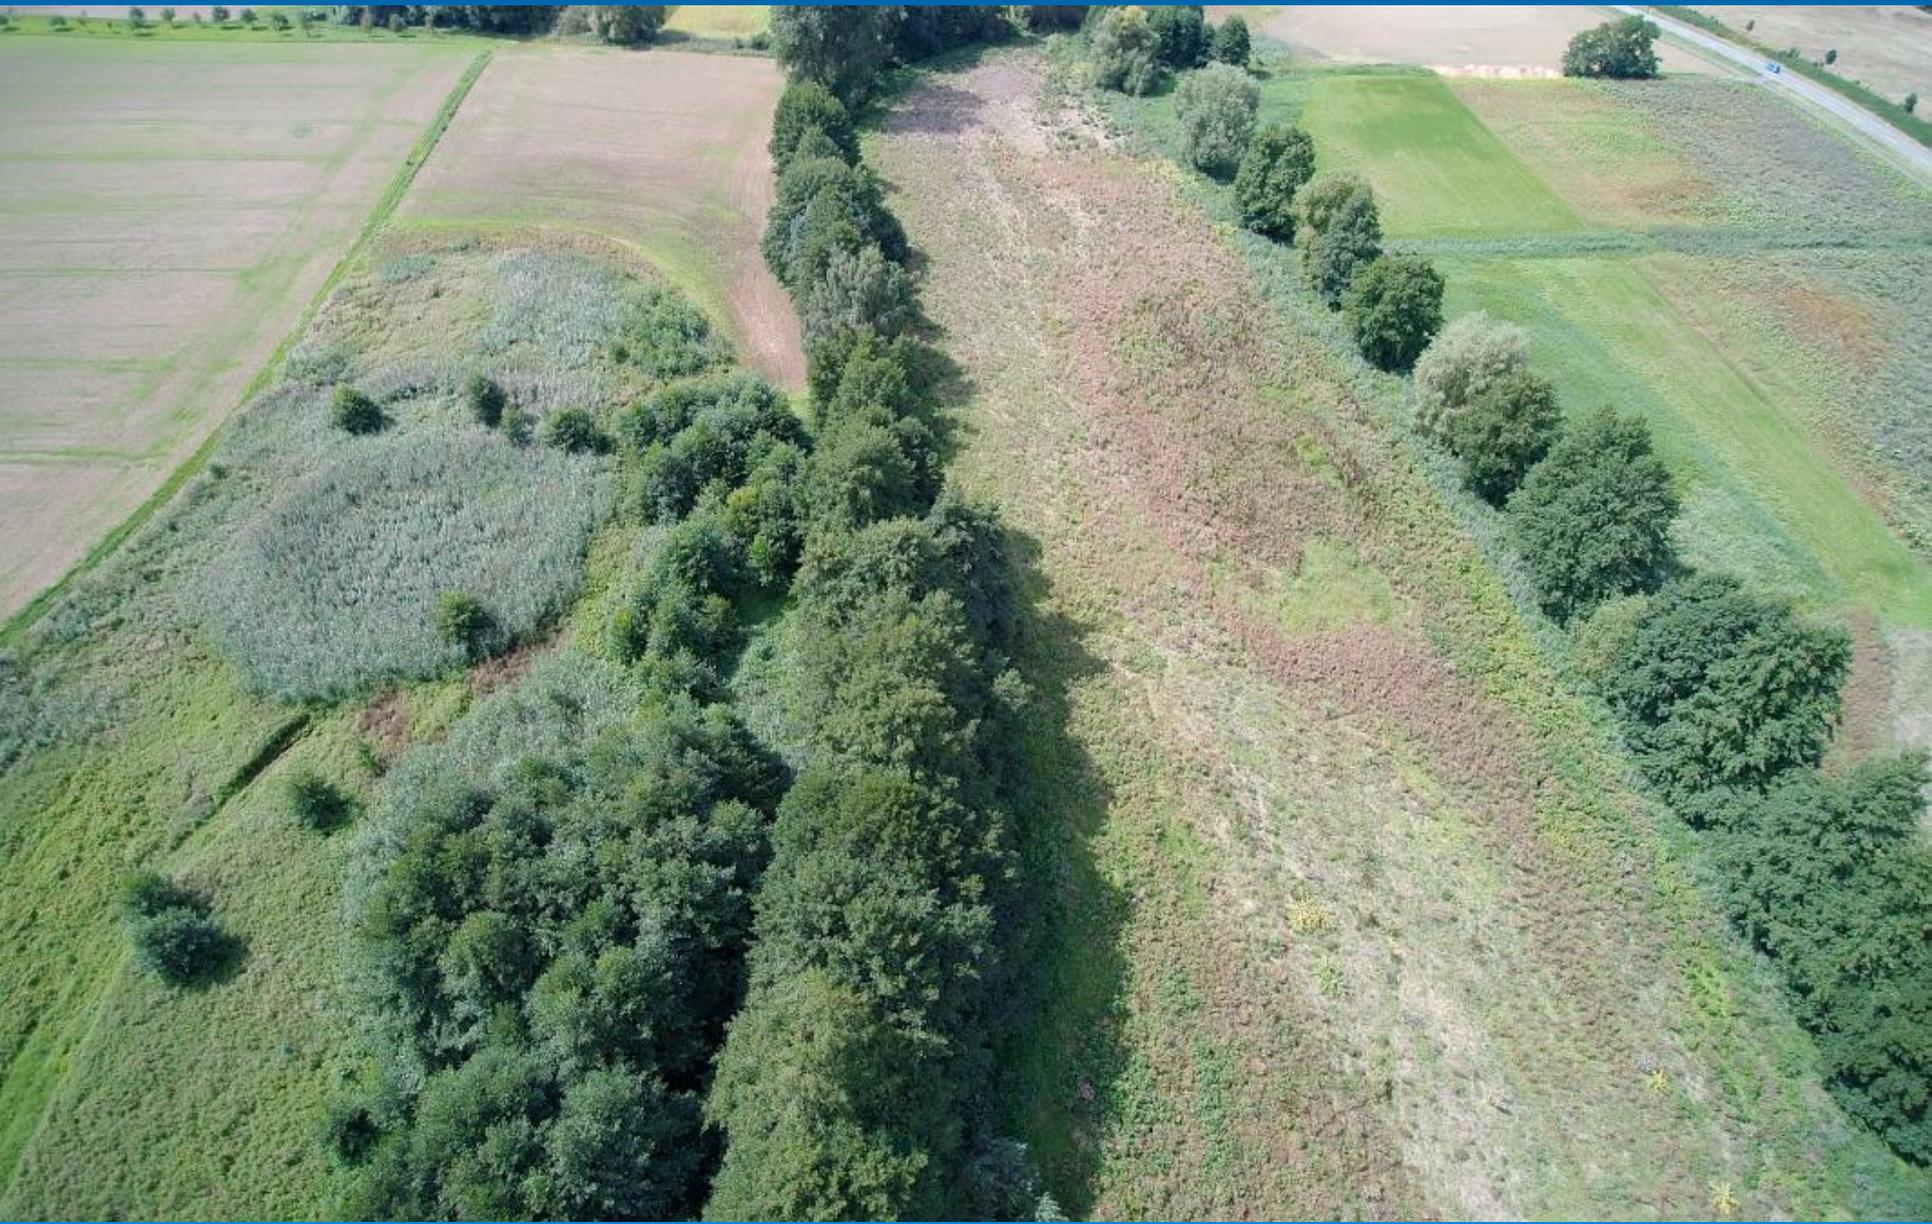
Brachgefallene Fläche im Westteil (rechts). Links Ausgleichsflächen im Eigentum der Stadt Eisenberg. Das Bachbett liegt hier noch in der Mitte; rechts ein Entwässerungsgraben mit von der Straße her zulaufenden Gräben

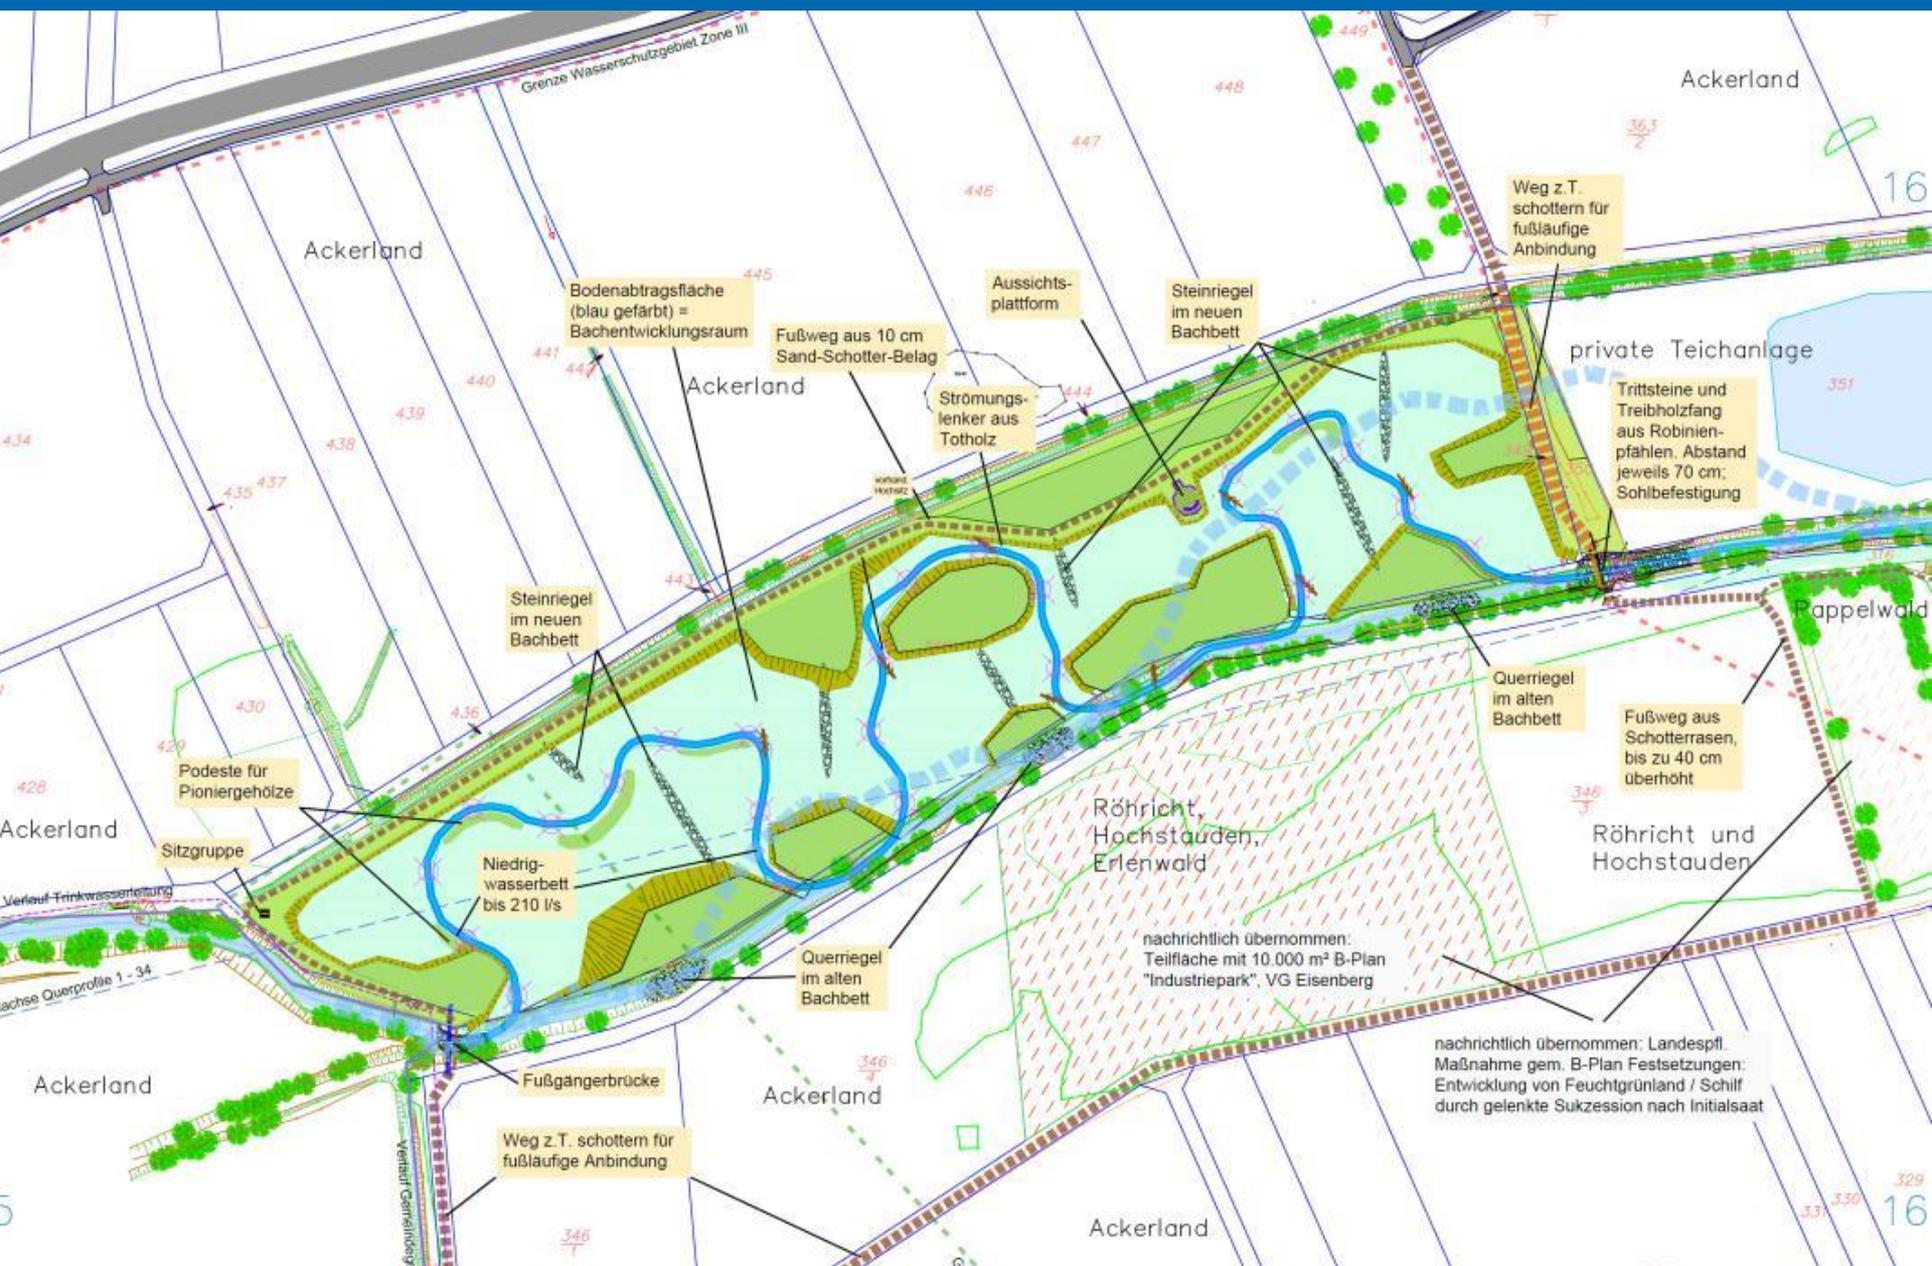
# Geänderte Ausführungsplanung, Einbeziehung der Spontanvegetation (grüne Flächen am Rand)

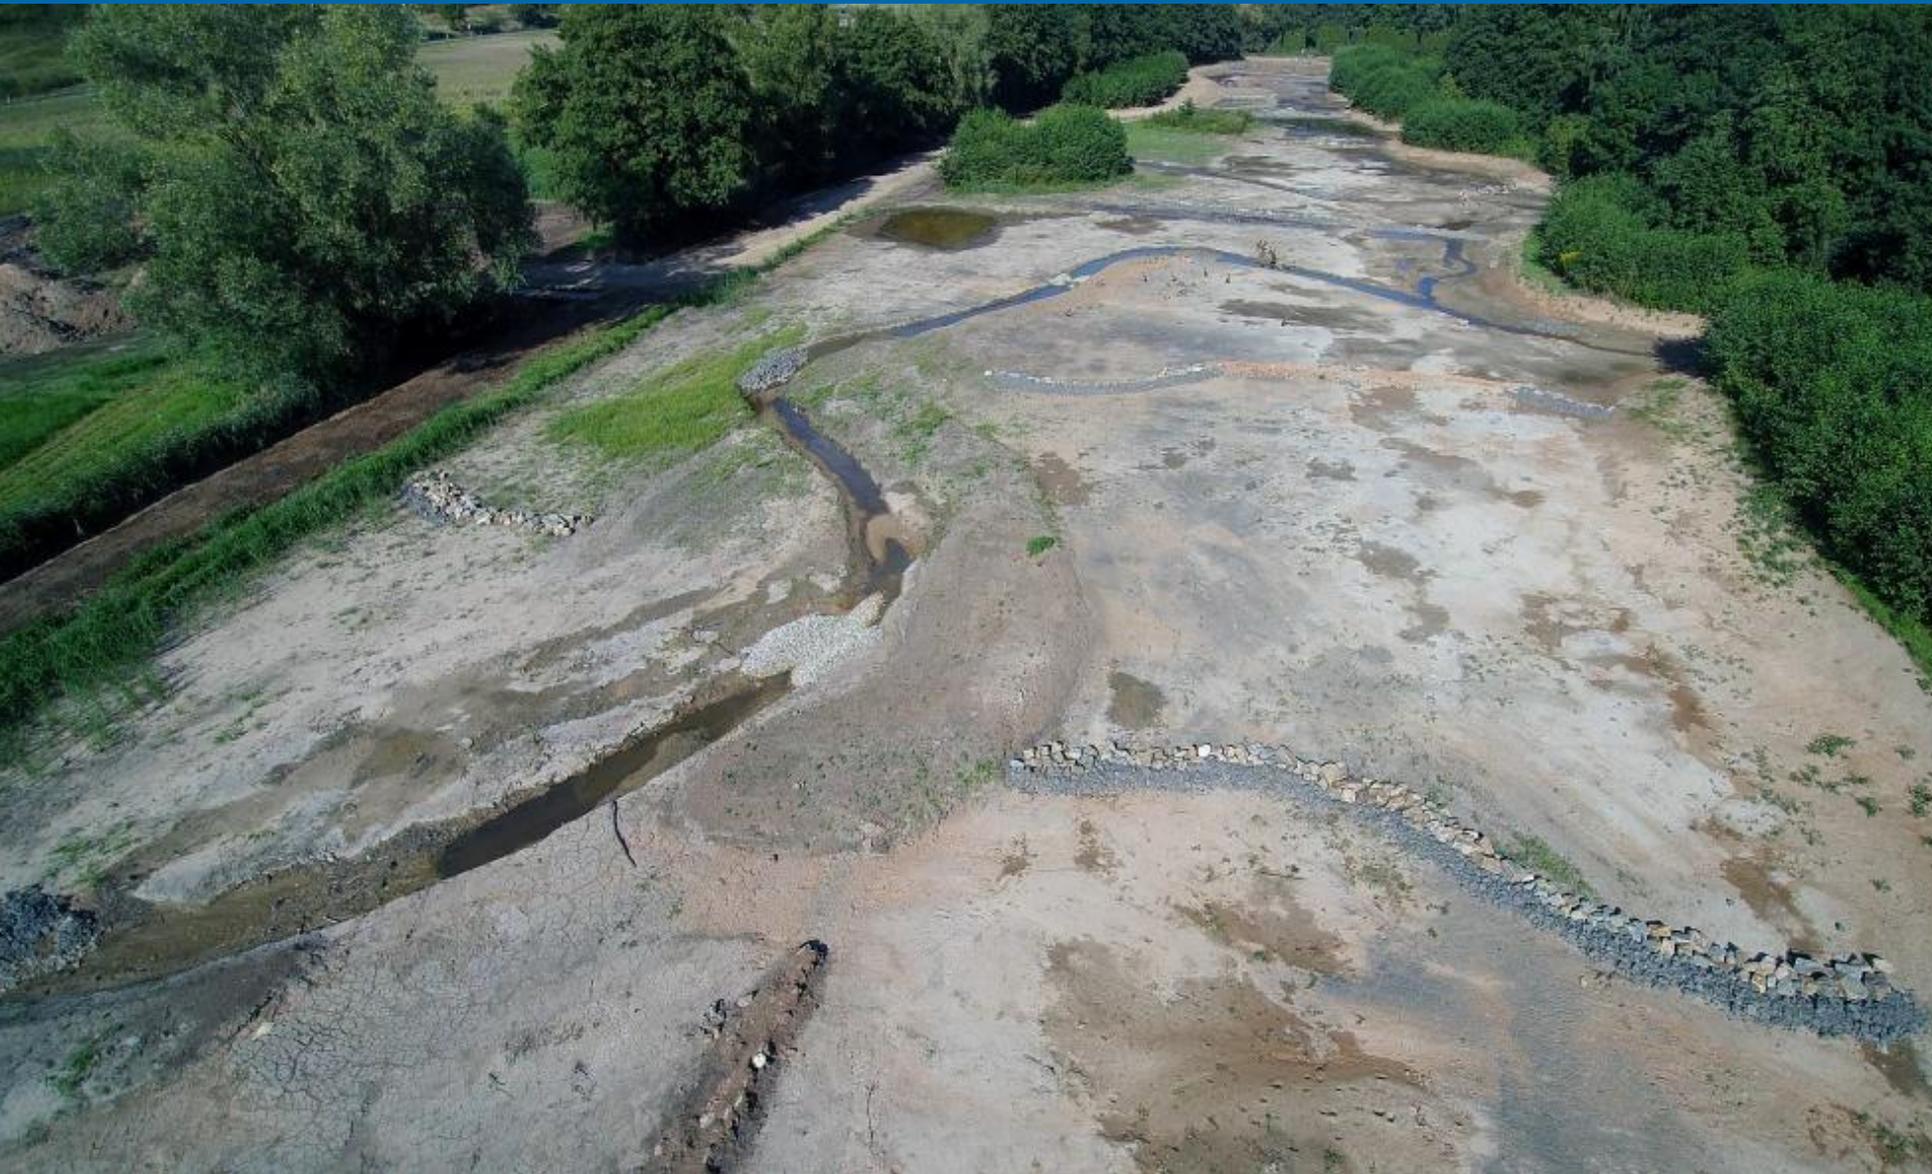
Westteil noch vor Fertigstellung der Riegel im alten Bachbett. Die div. Mulden wurden nachträglich auf Basis einer Baustellenbegehung mit einem Mitglied der Pollichia im Rahmen der Bauleitung hinzugefügt. Rechts unten Auffüllung der im Taltiefsten liegenden Ackerfläche.

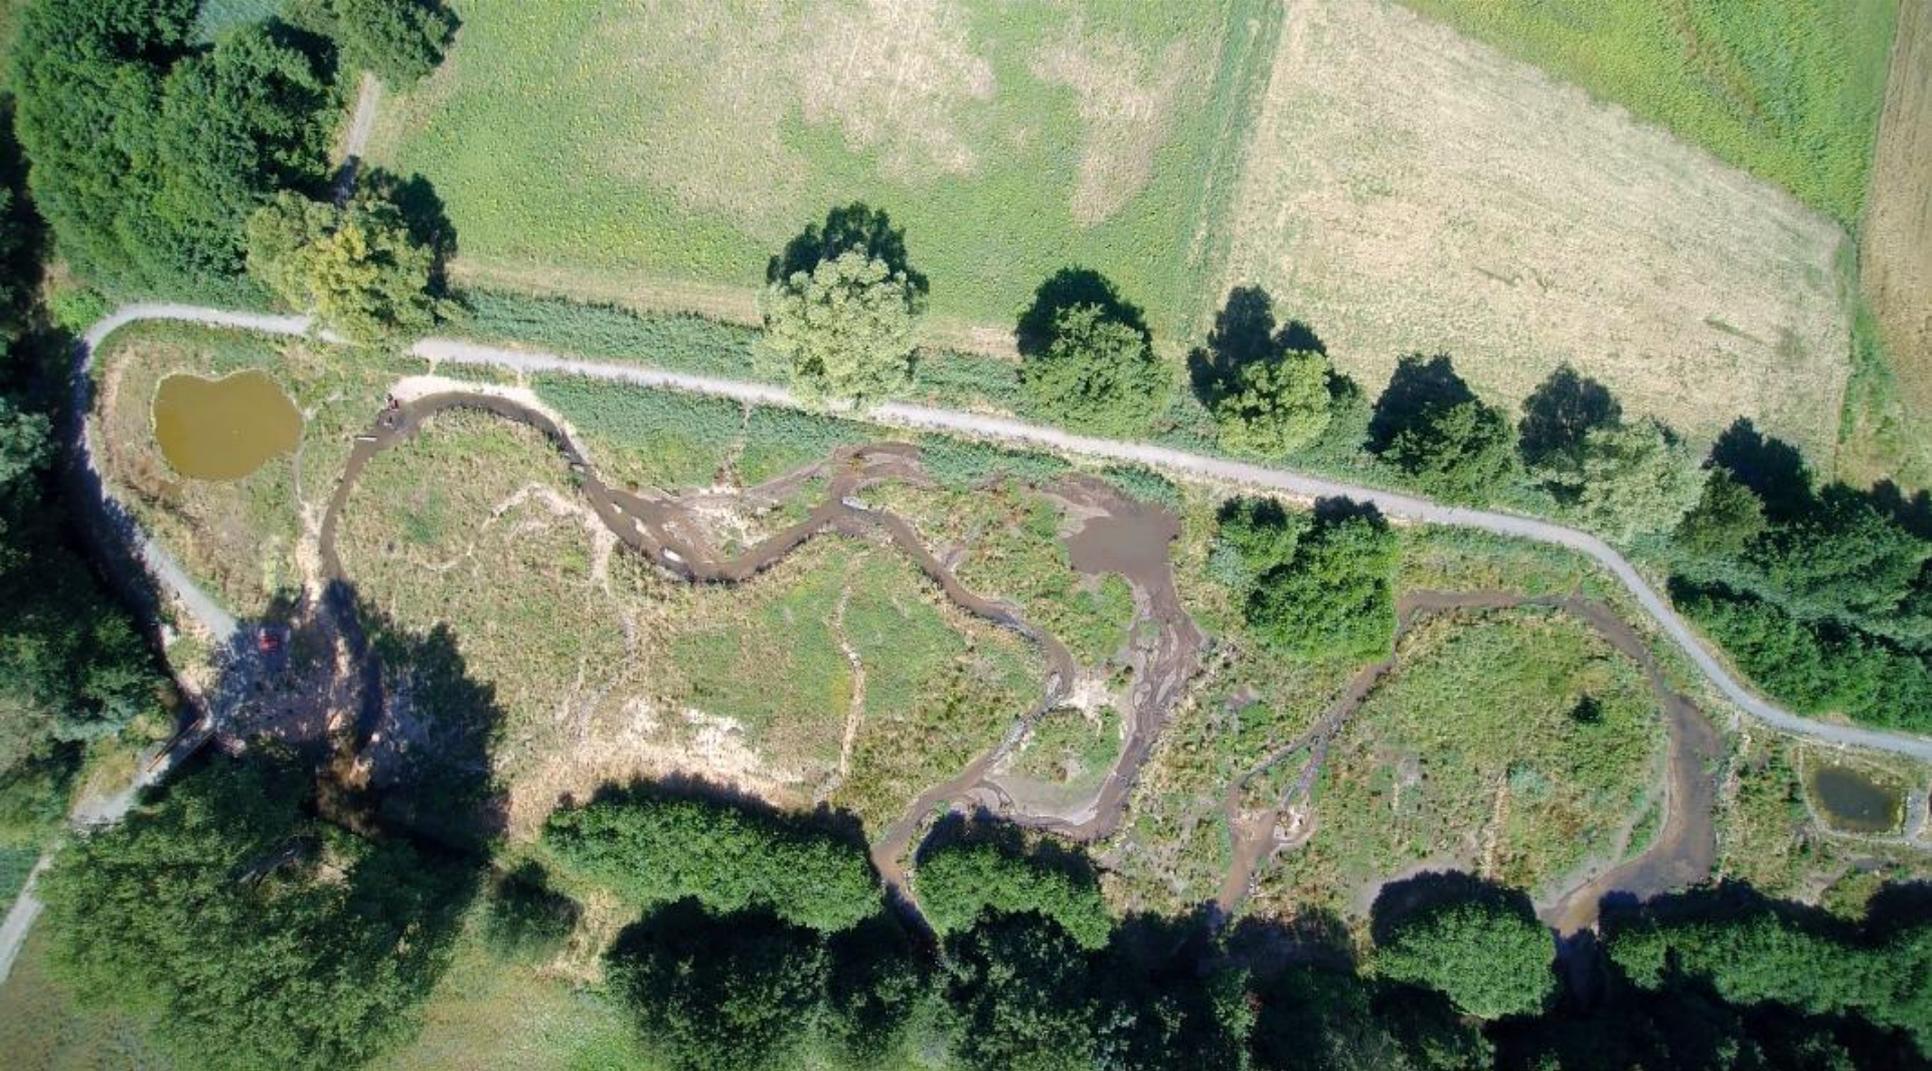
Westteil im Sommer 2020 Westteil (Teilabschnitt westlich des Aussichtsturms)  
8 Monate nach Fertigstellung

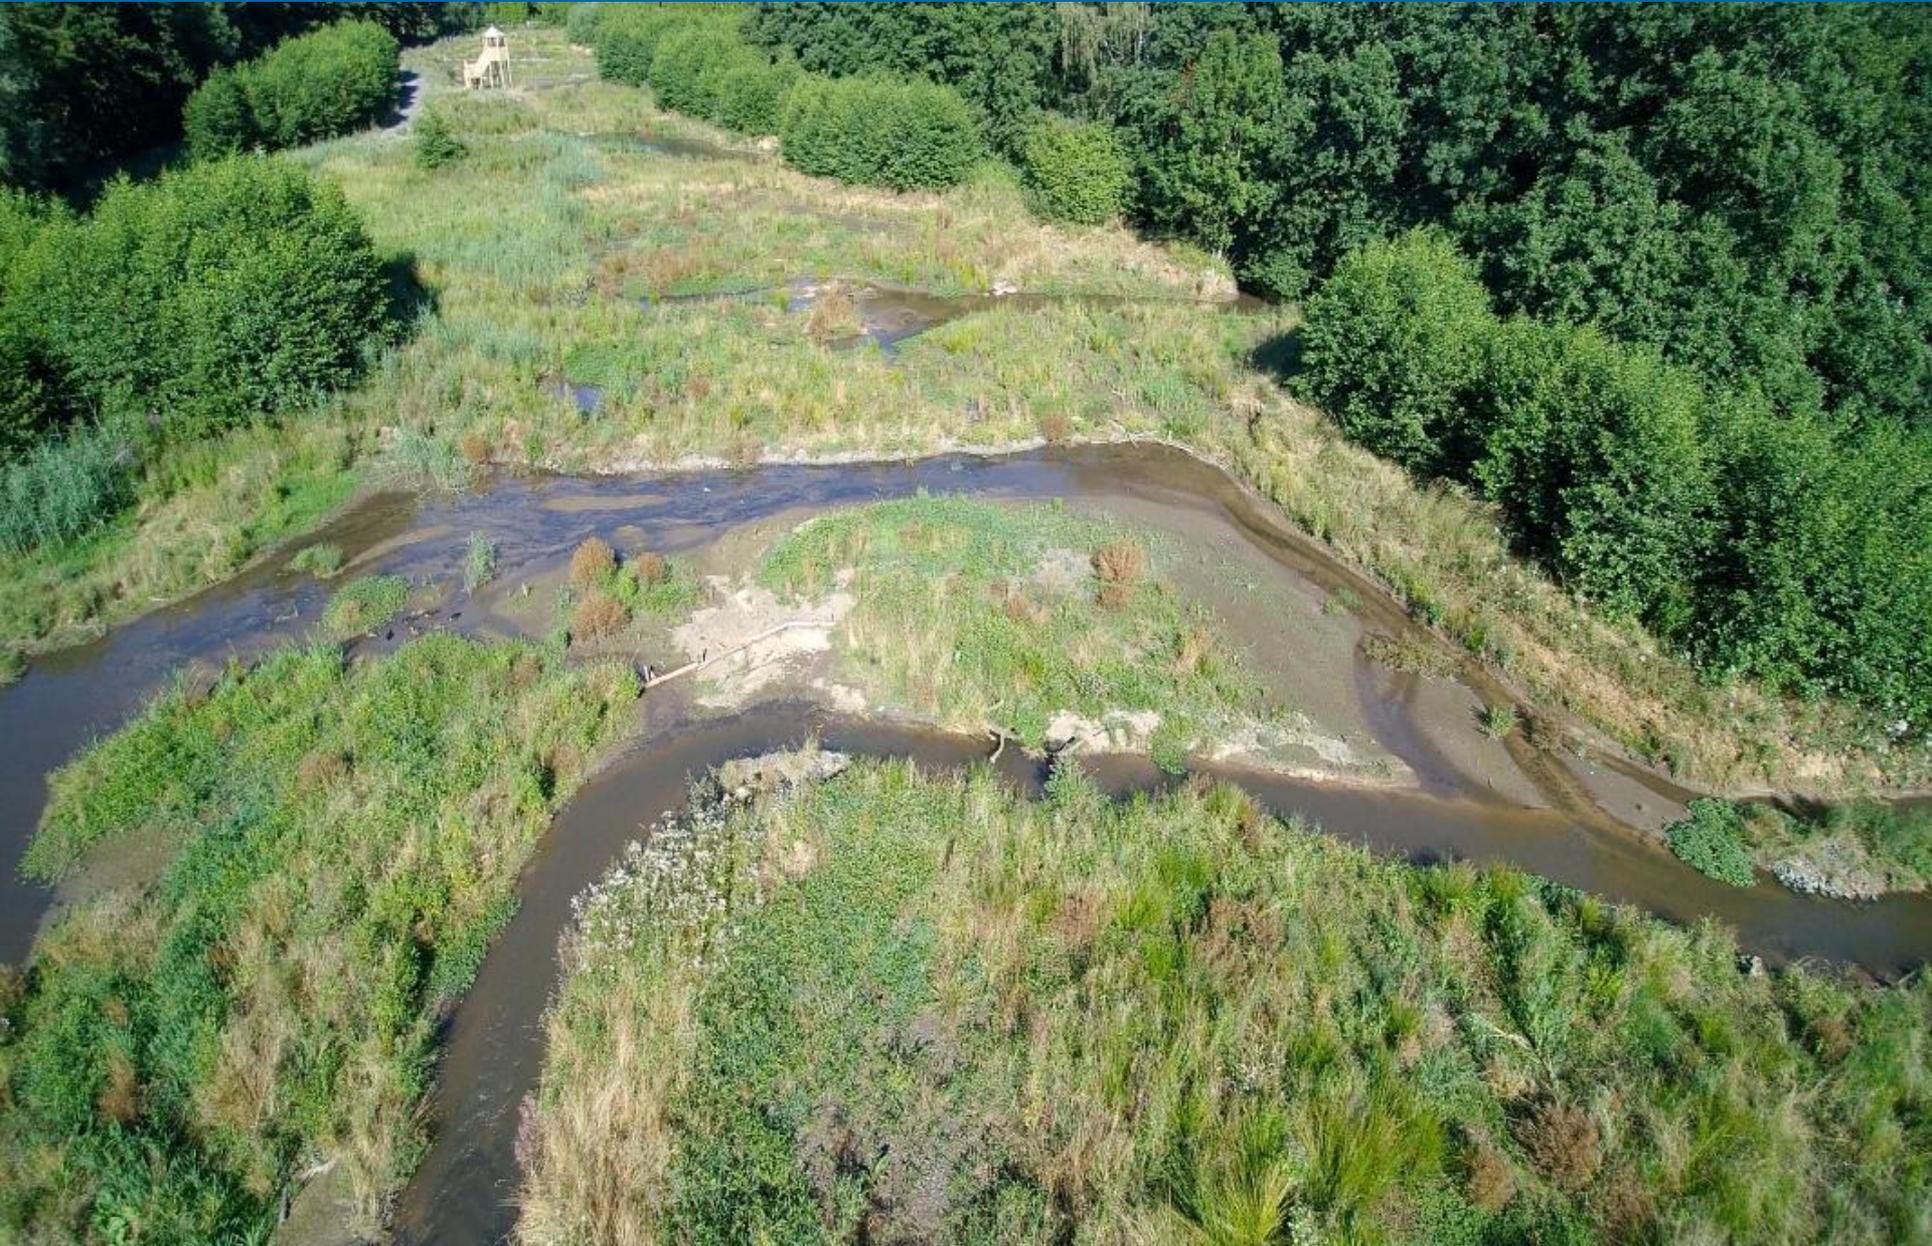
# Spontane Verzweigung des Gewässerlaufes im Westteil

Sehr starke Mäandrierung des Niedrigwasserbettes, spontane Verzweigungen des Bachbettes

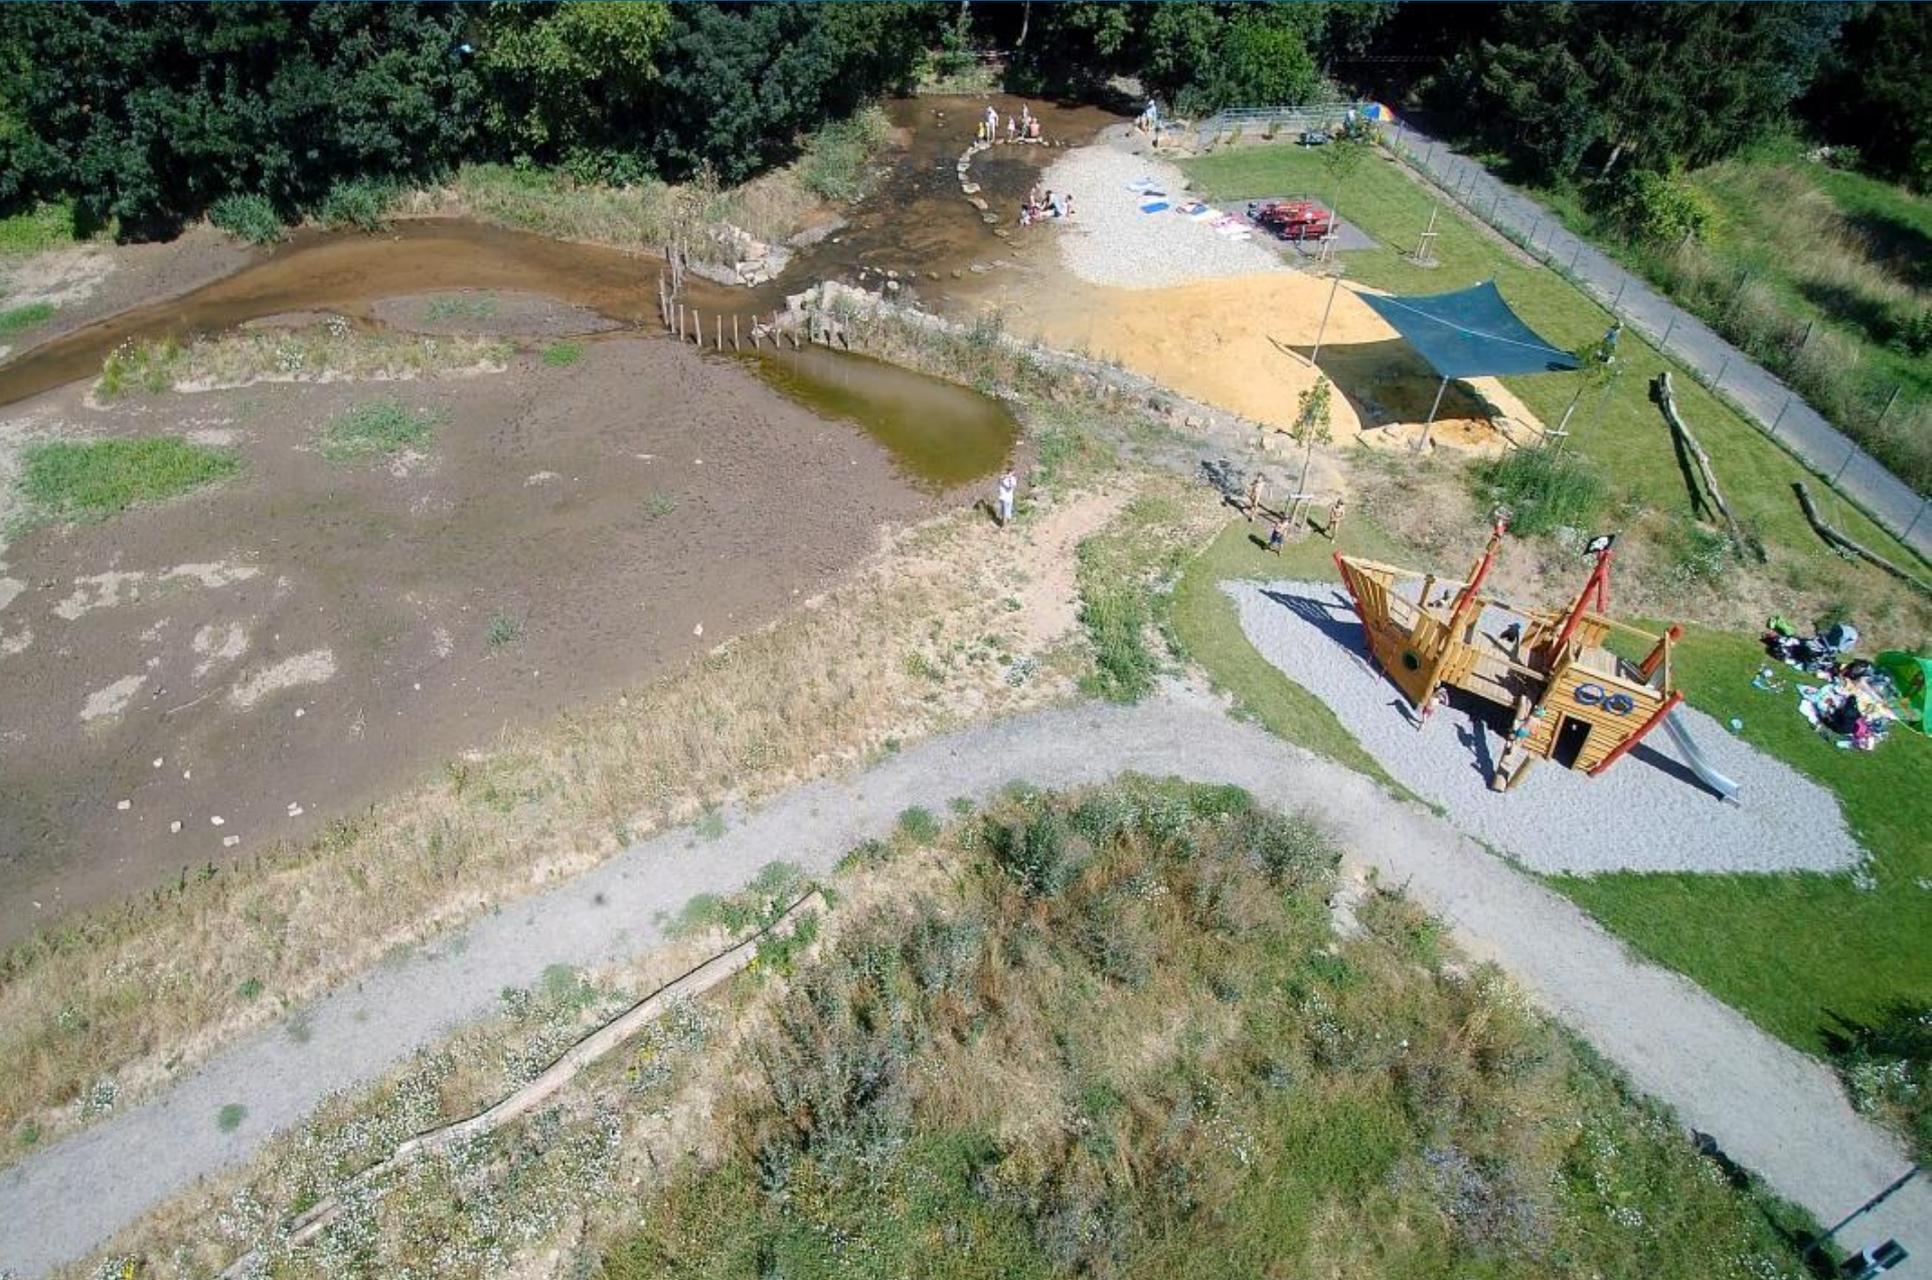
Bacherlebnisbereich und großer Steinriegel (Retentionsdamm) im Osten, Sommer 2020.  
Das Spielschiff wurde nicht durch Landesmittel gefördert.

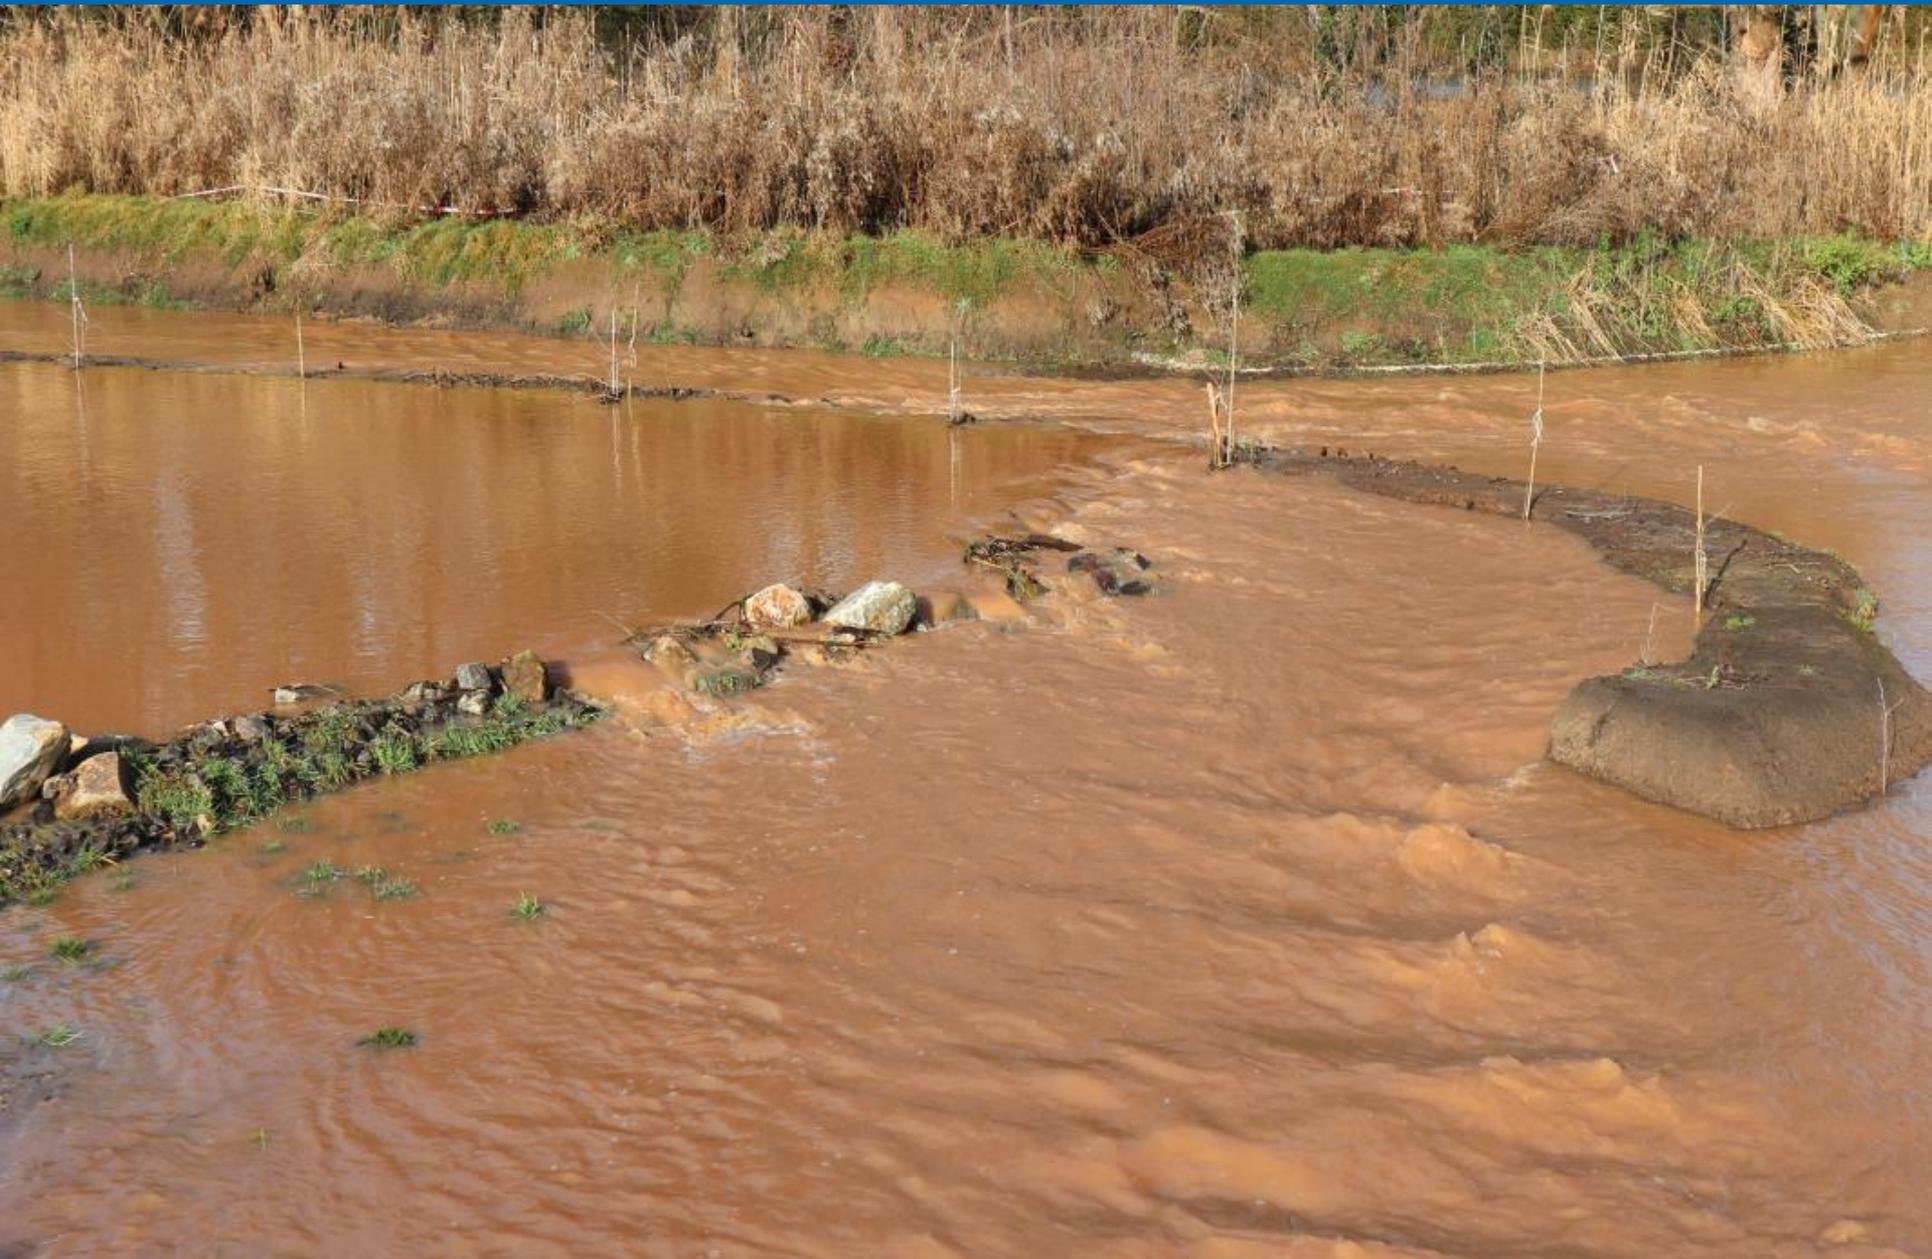
Bei Hochwasser, Februar 2020 – an den Pflanzpodesten lagern sich Erlen-Samen ab

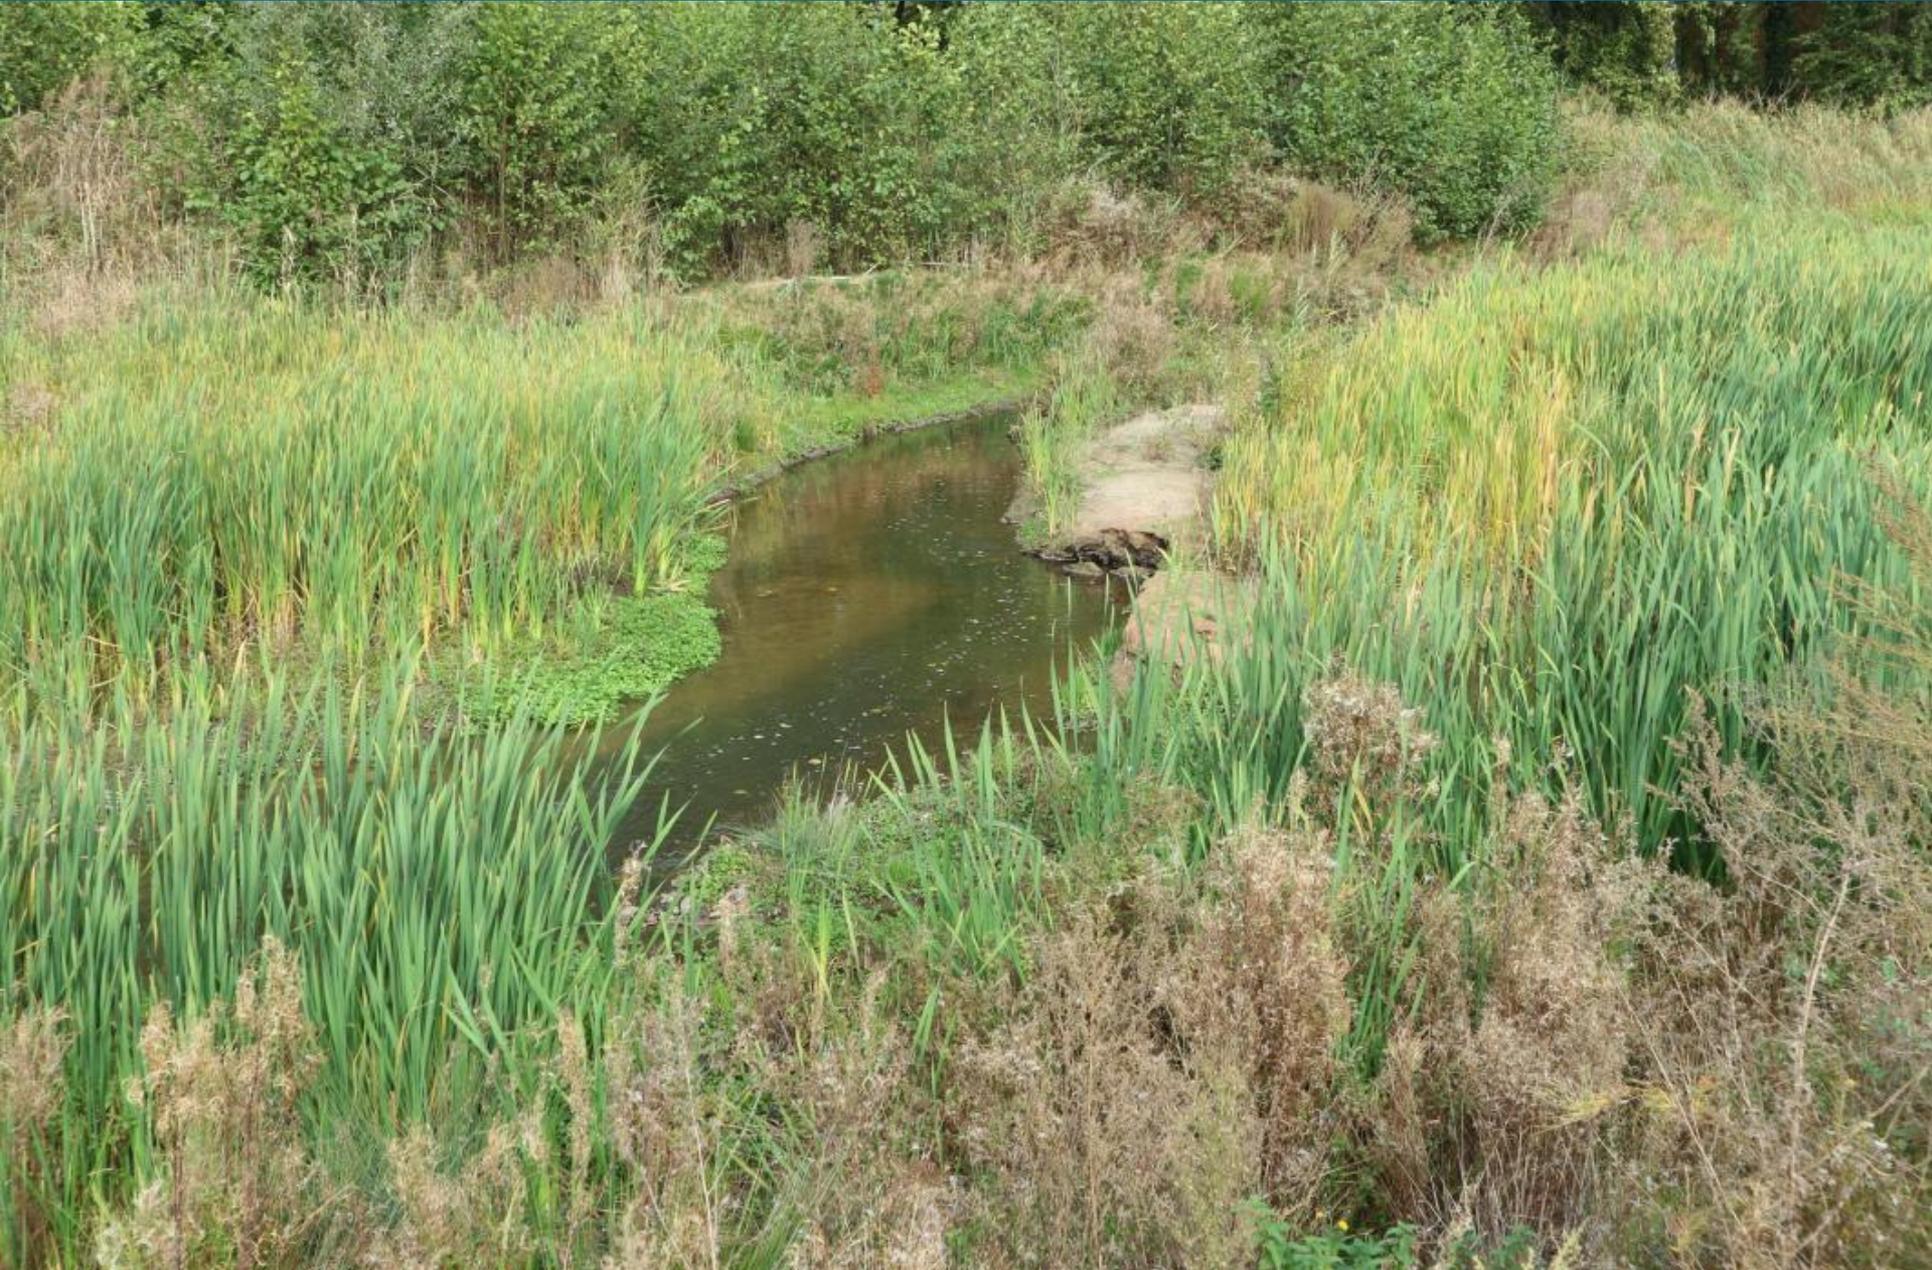
Spontaner Rohrkolbenaufwuchs, links älterer Erlenaufwuchs, Sommer 2020
