# Umgestaltung des Eisbachs in Ebertsheim

# Ebertsheim

Lage zwischen Kreis- bzw. Gemeindegrenze und Ortsrand

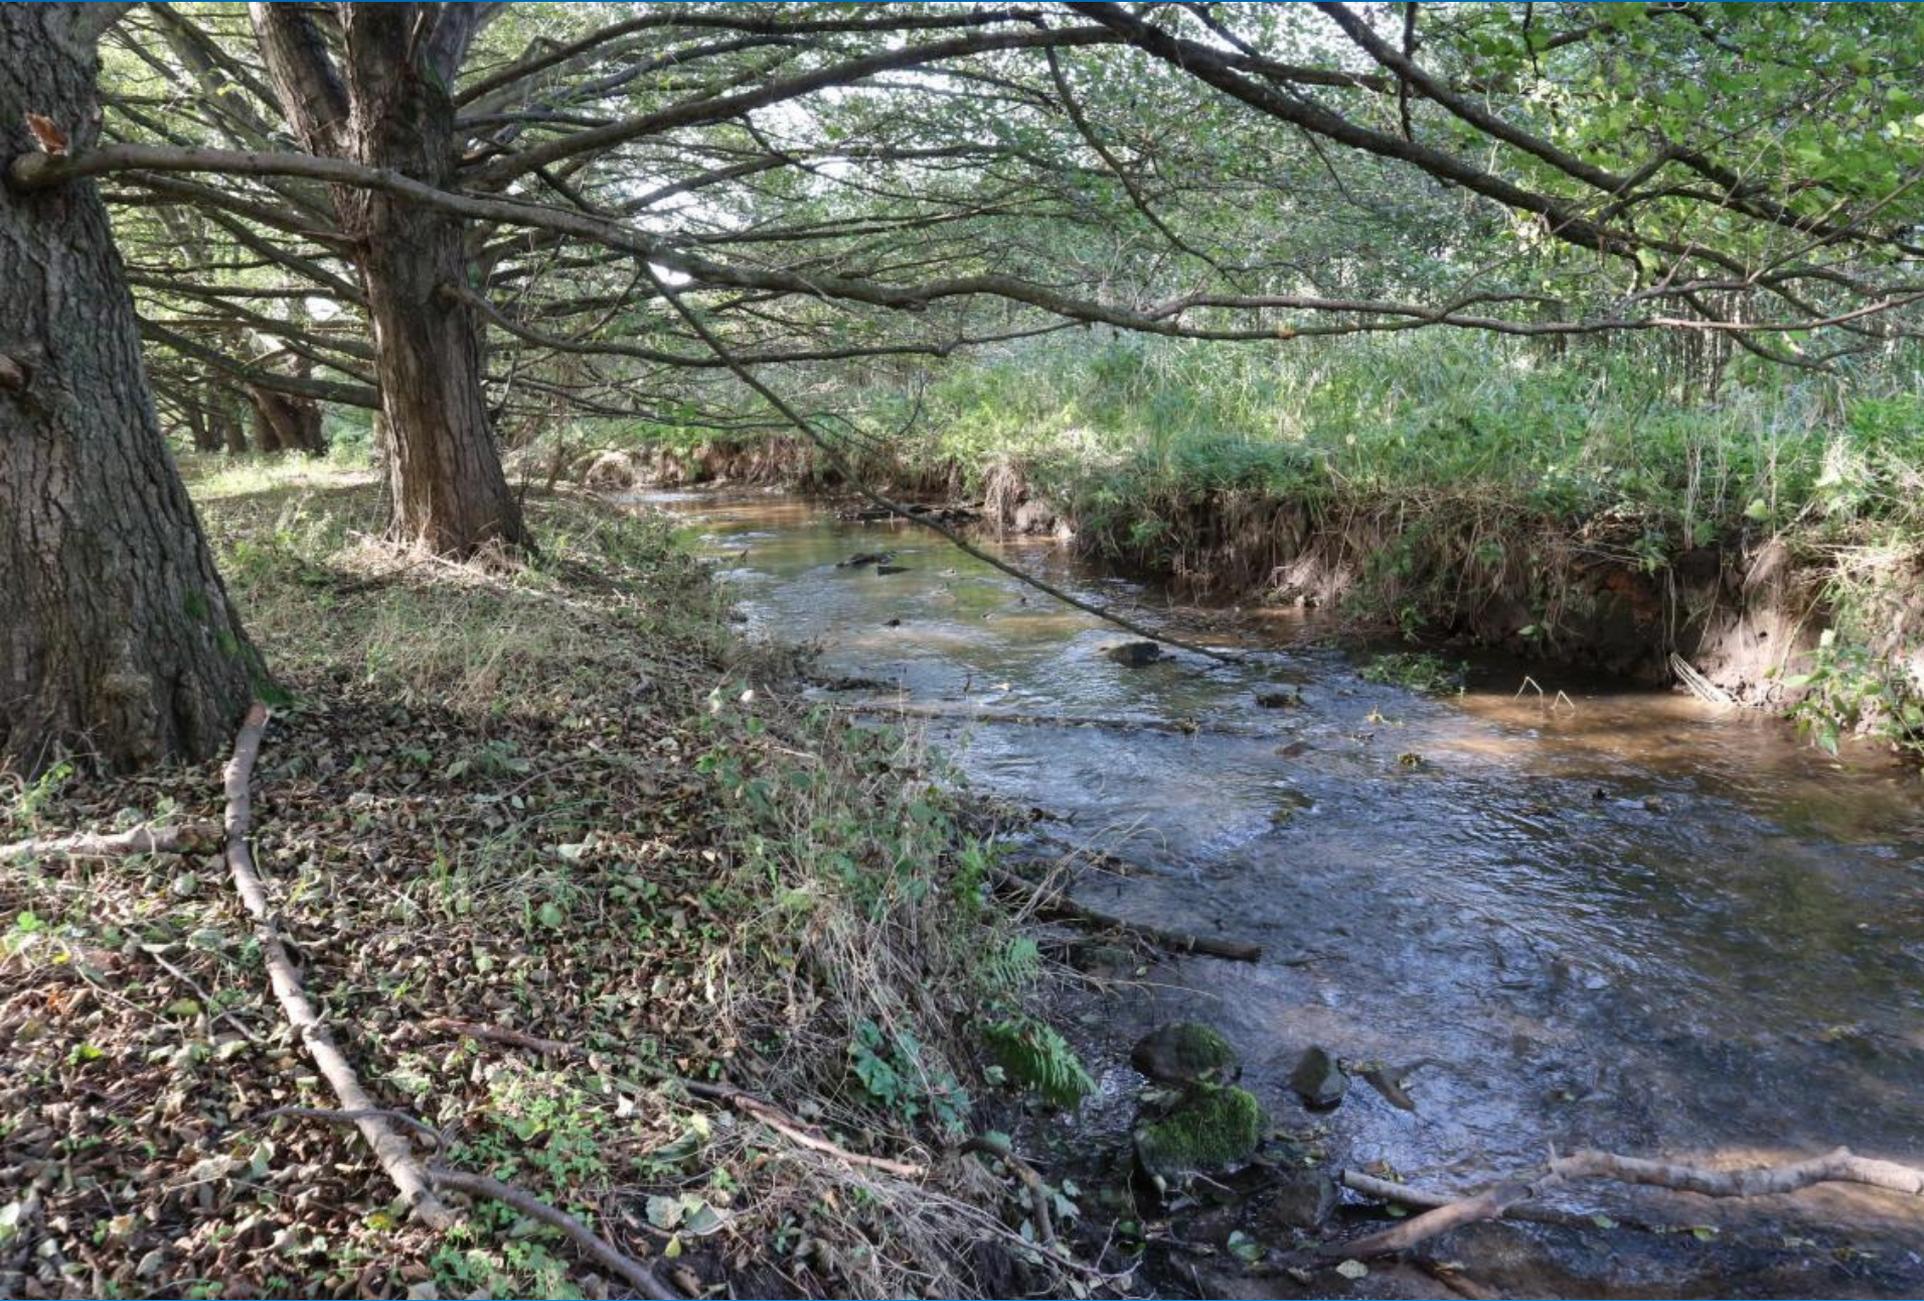
Einbeziehung des alten Bachbettes, hier im Westteil

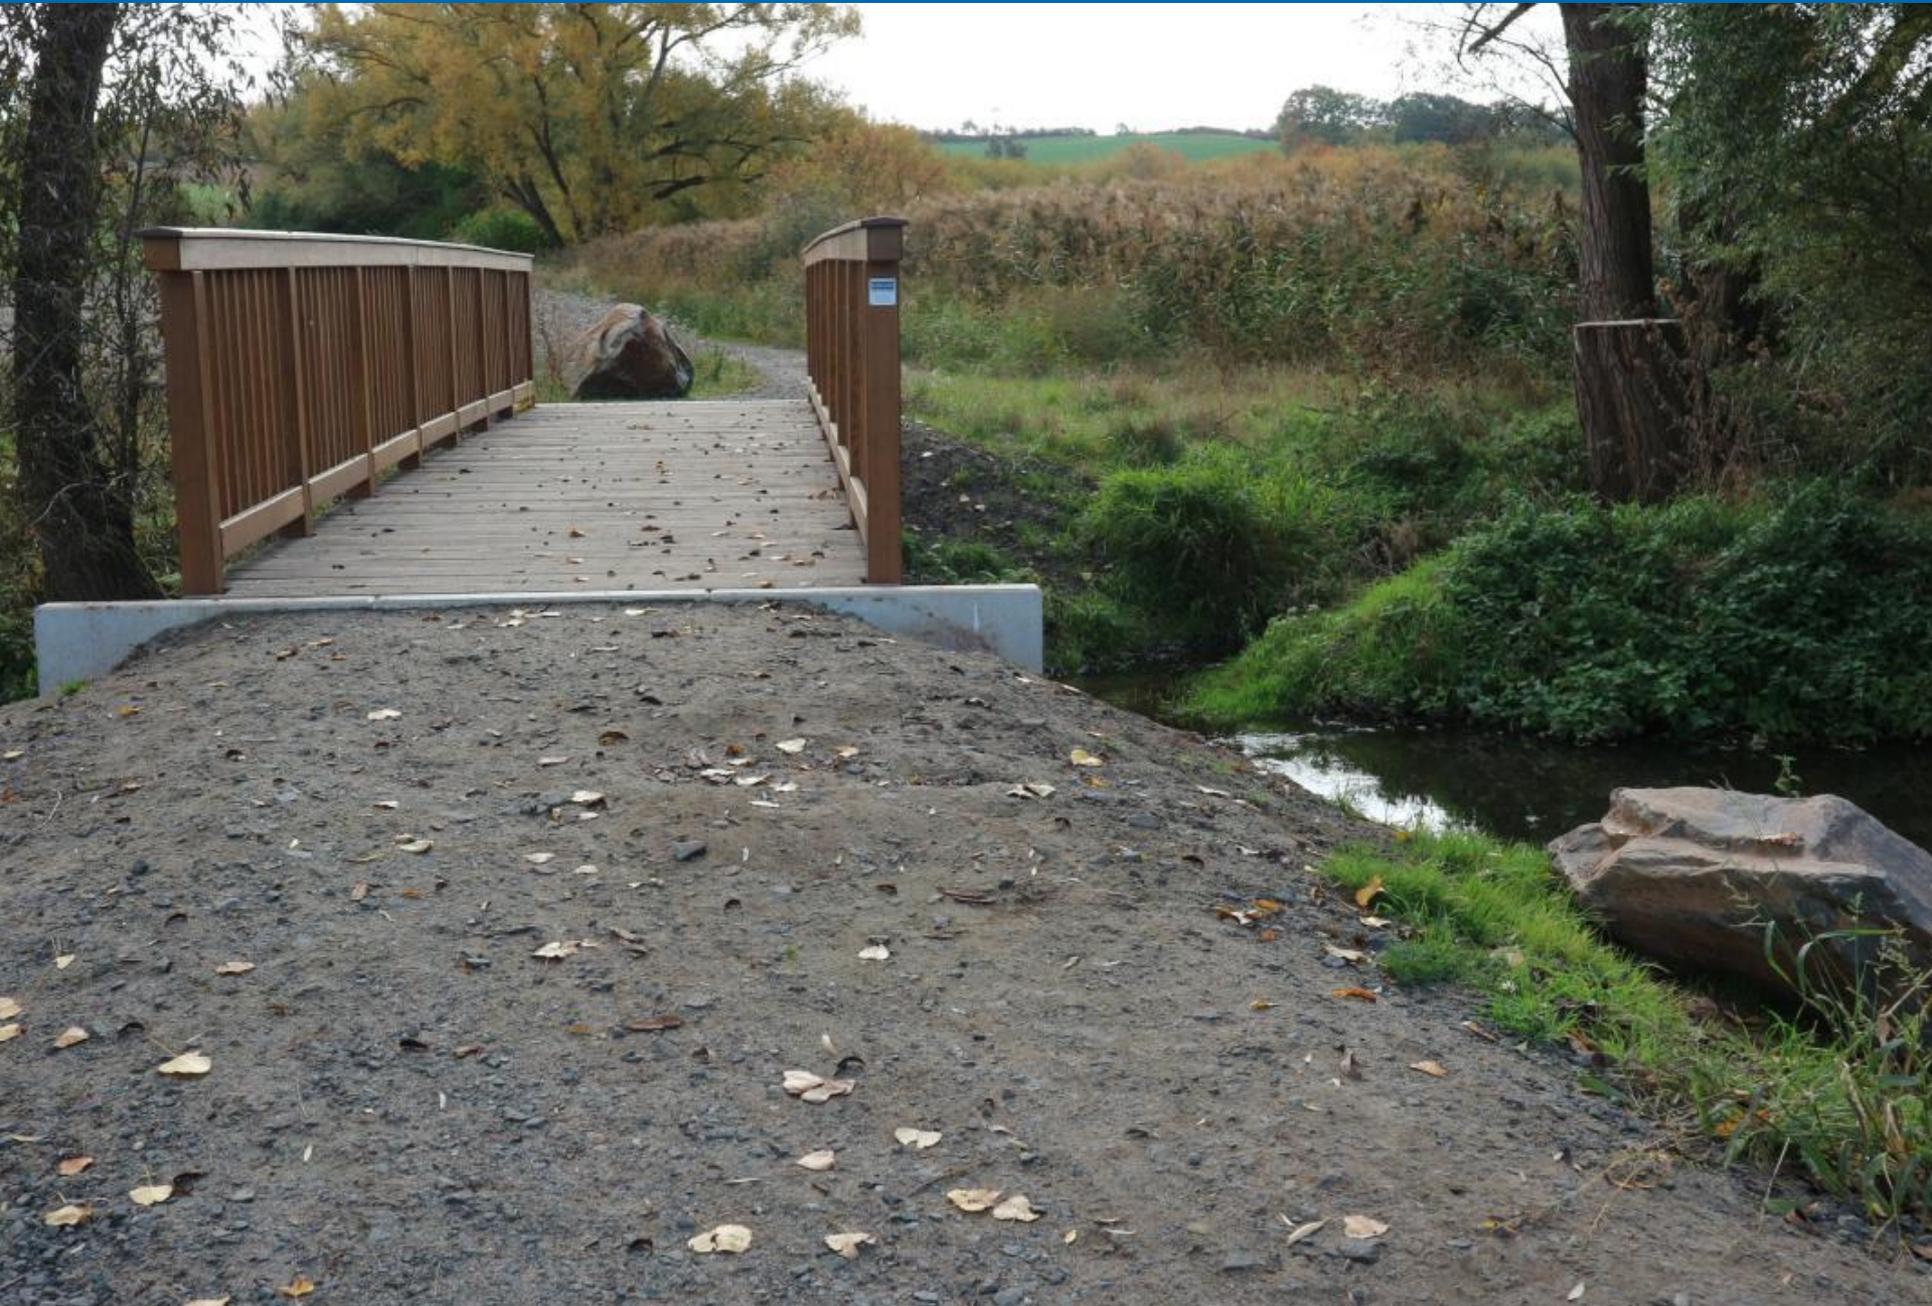
# Fußgängerbrücke zur Herstellung eines Rundweges

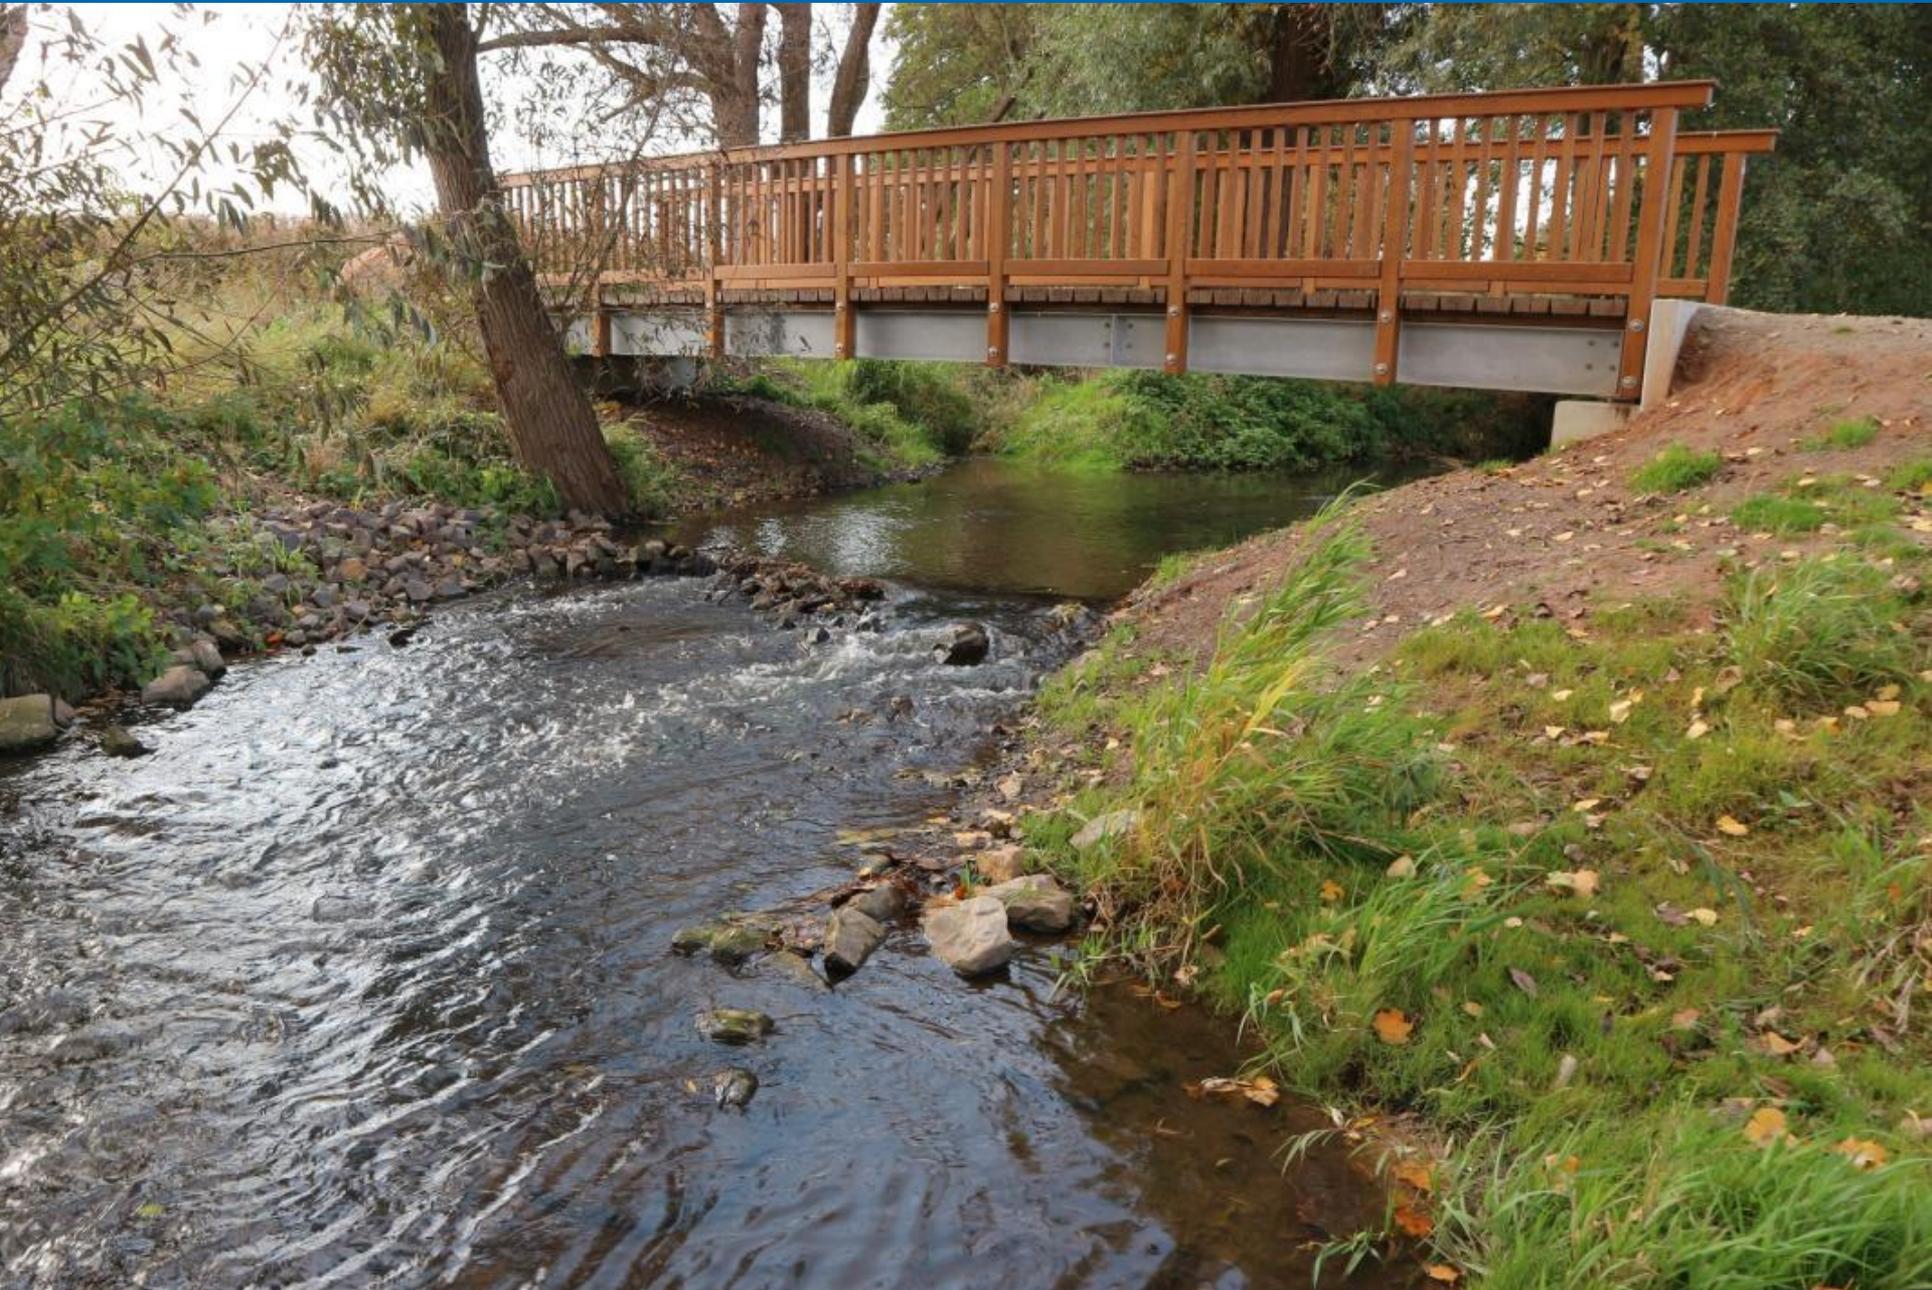
Ungeplanter Steinriegel am Beginn der Ebertsheimer Renaturierung im Bachbett  
(durch Besucher erstellt, nachträglich fischdurchgängig gemacht)

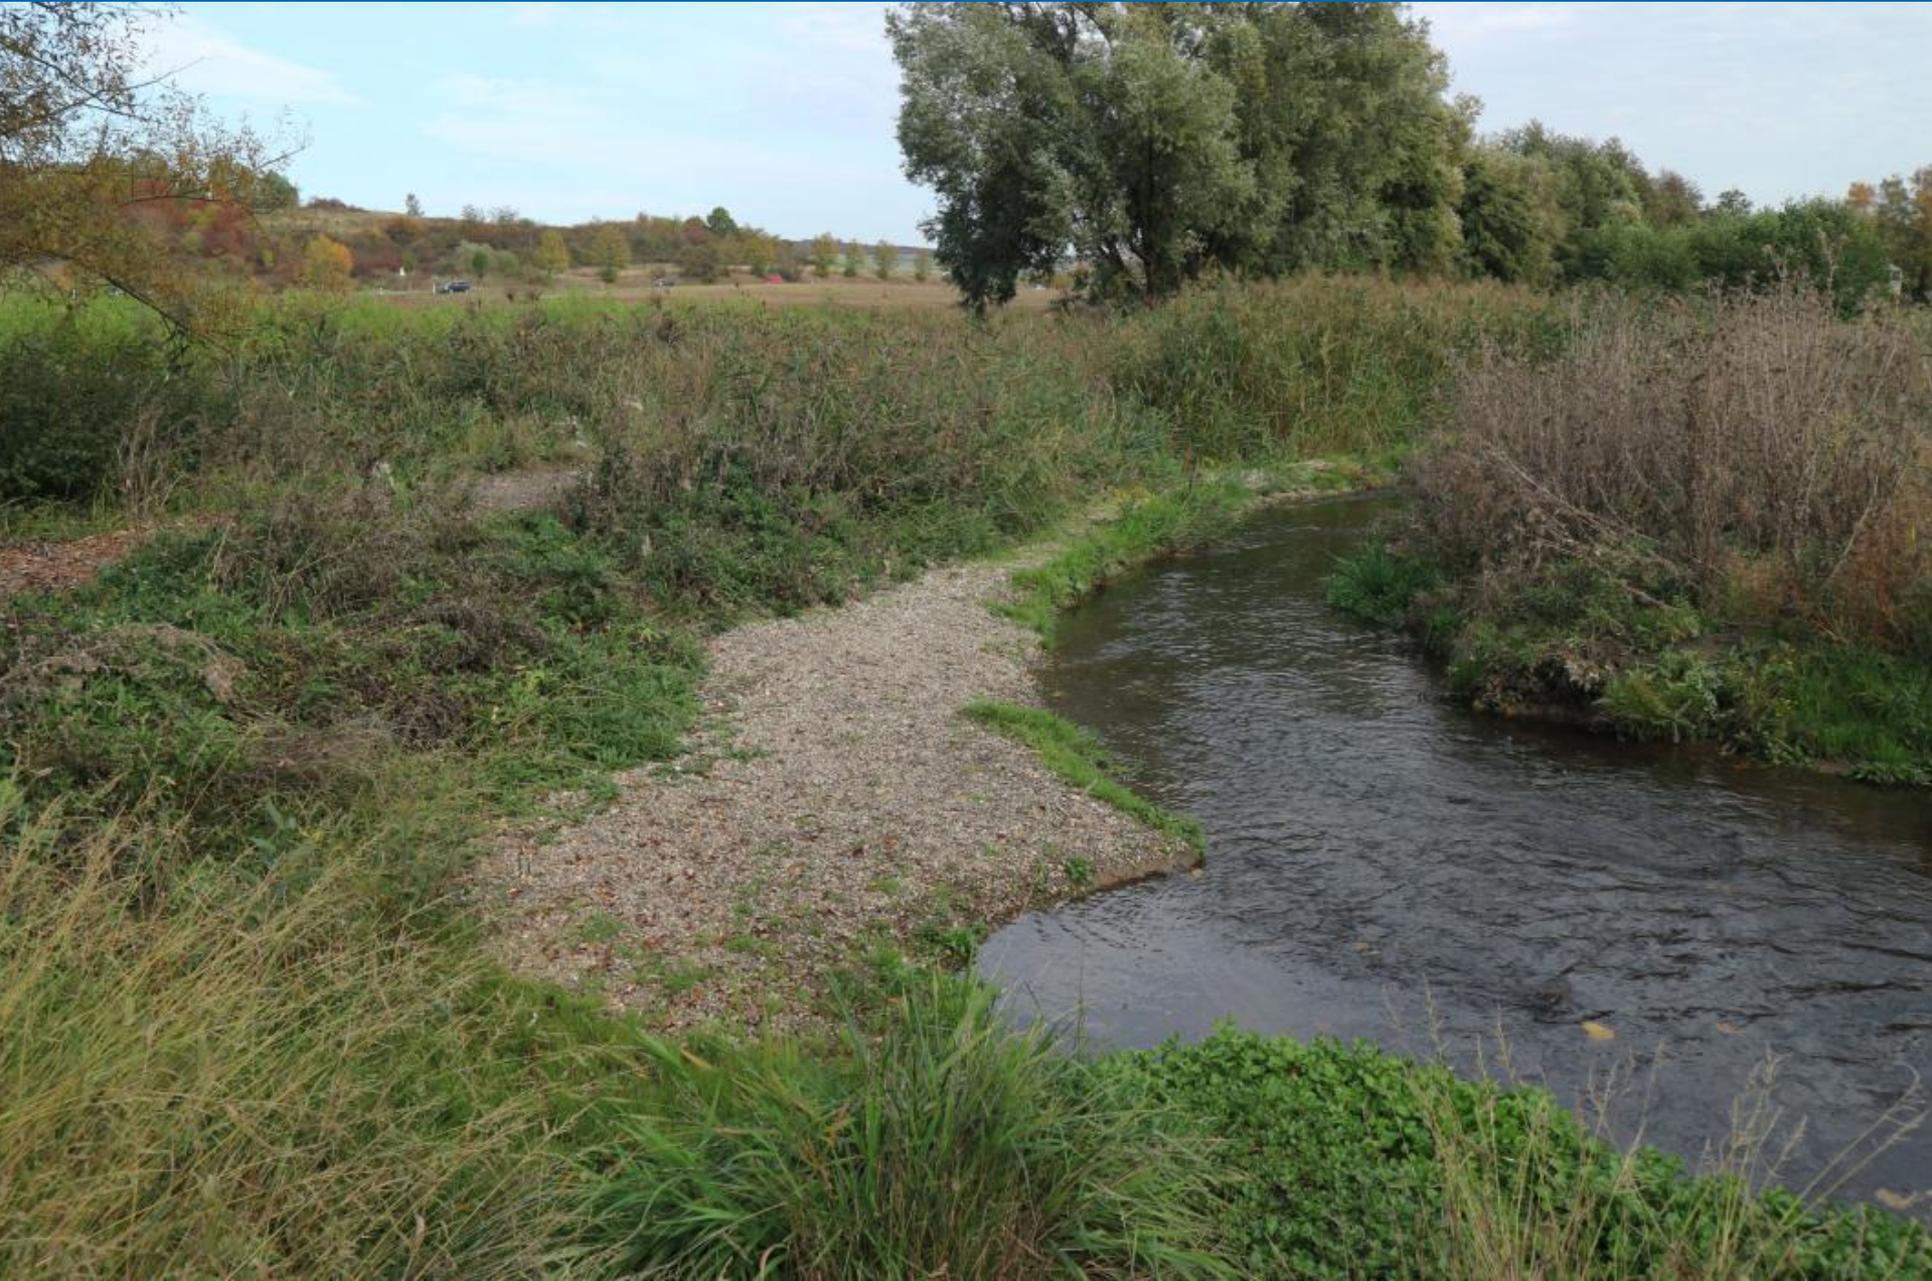
Geschiebedepot mit Rundkies als Laichsubstrat anstelle eines Uferverbaus; Nutzung auch als Liegeplatz

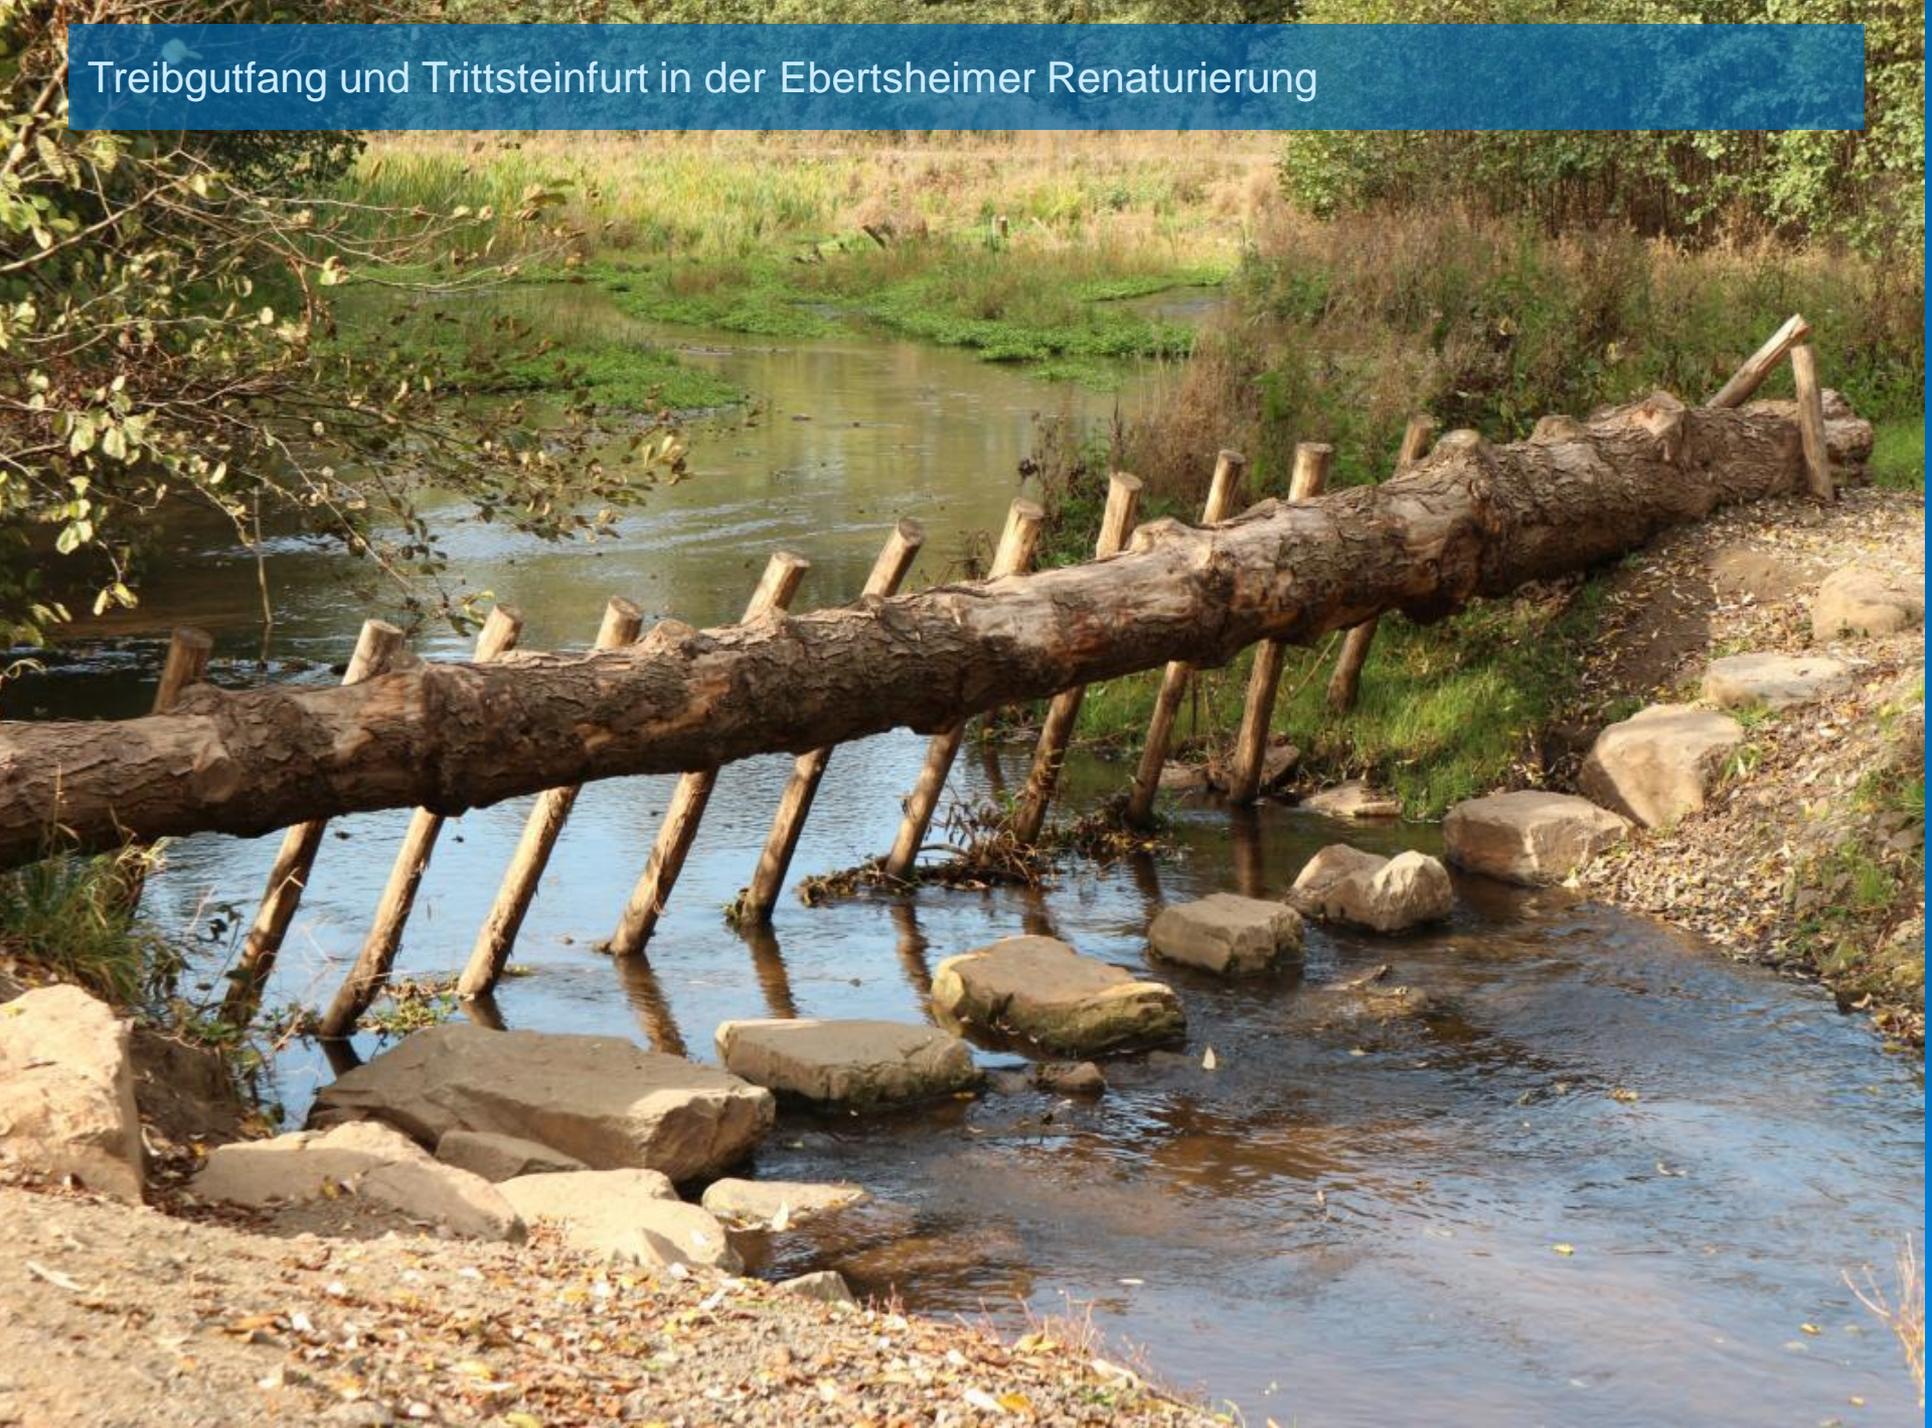
## Treibgutfang und Trittsteinfurt in der Ebertsheimer Renaturierung

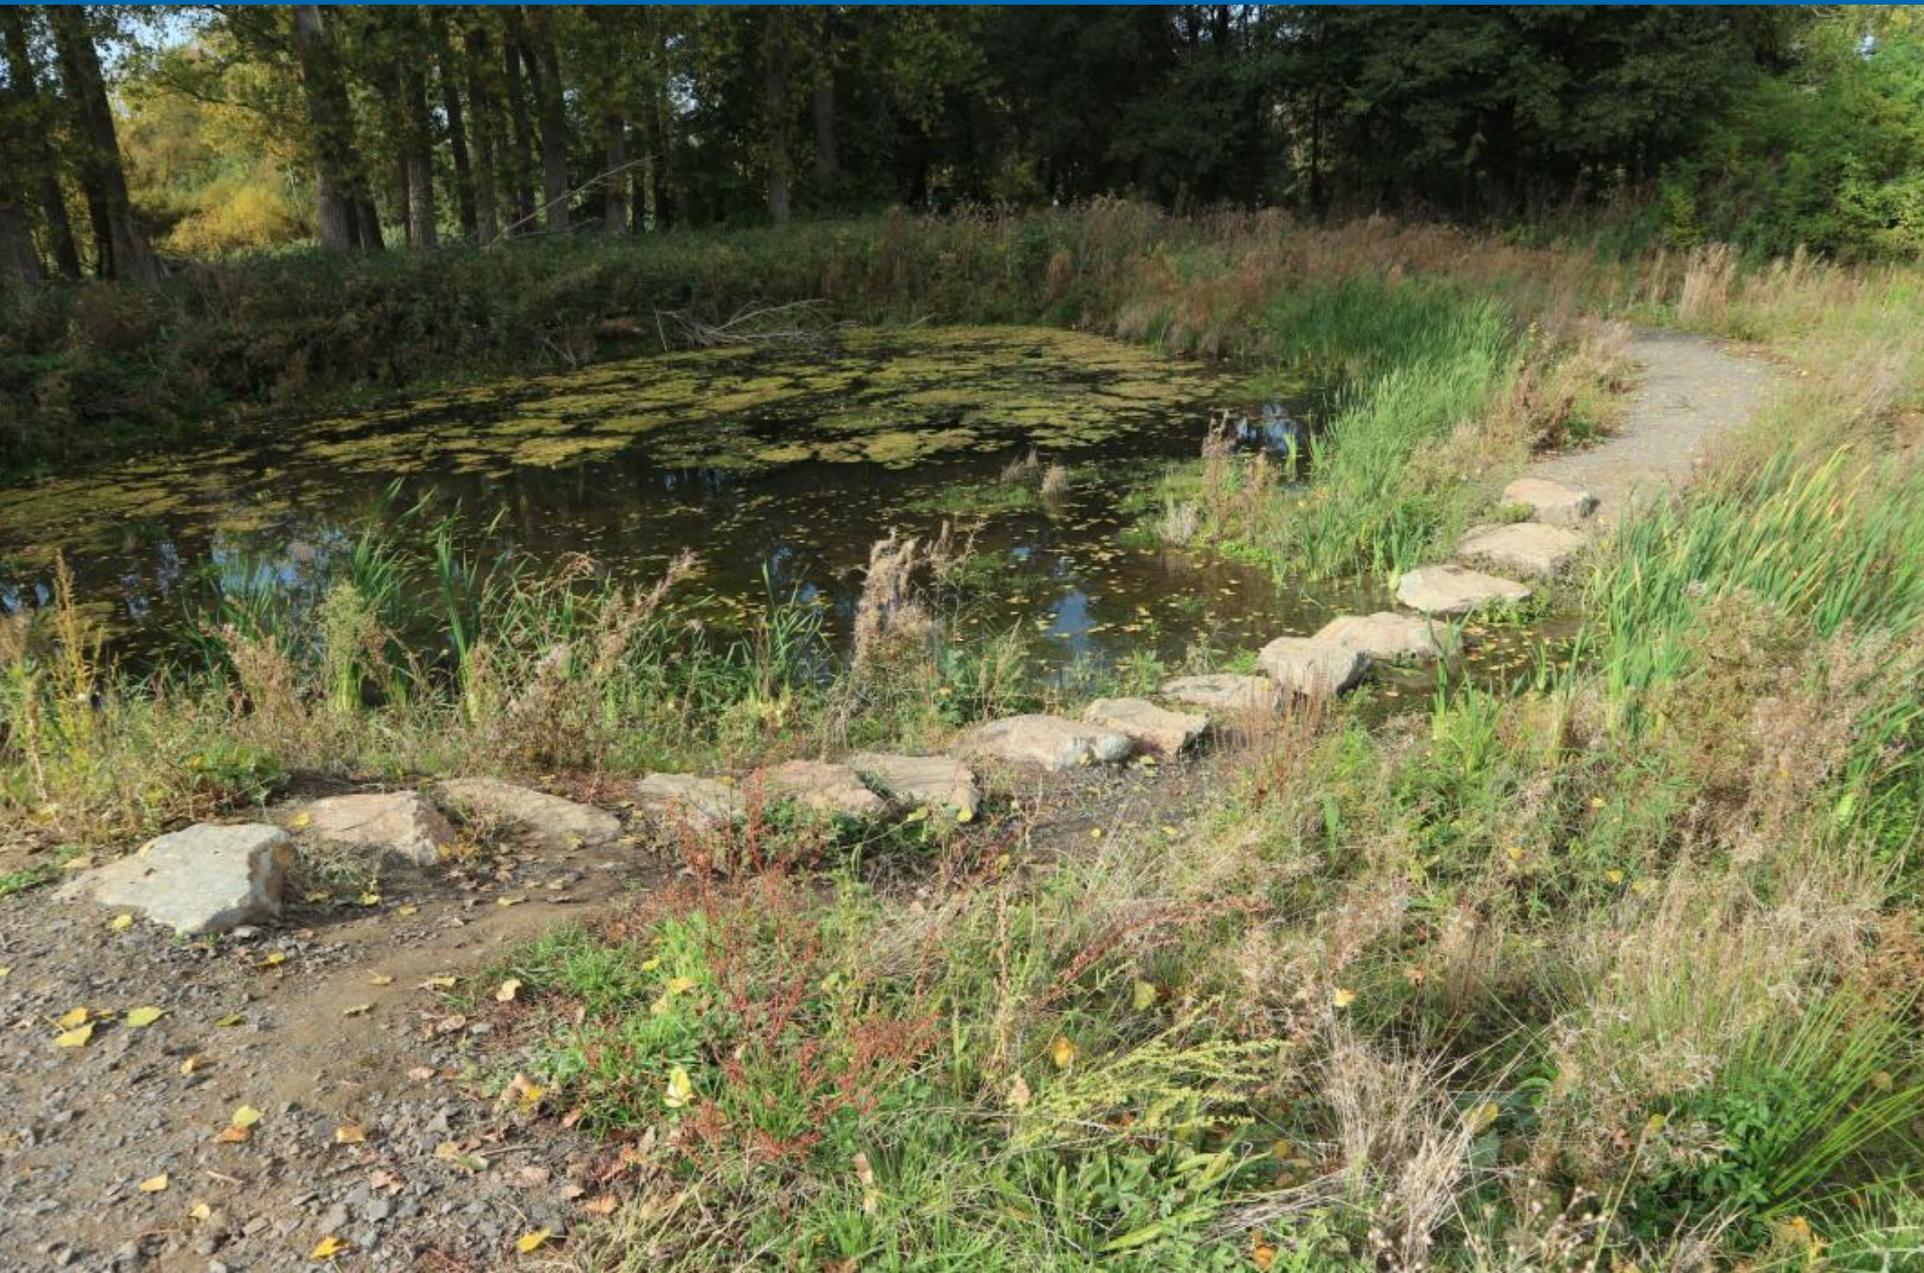
Trittsteinfurt an Retentionsmulde – gleichzeitig gedrosselter Zu- und Ablauf;  
Funktion auch als Amphibienbiotop

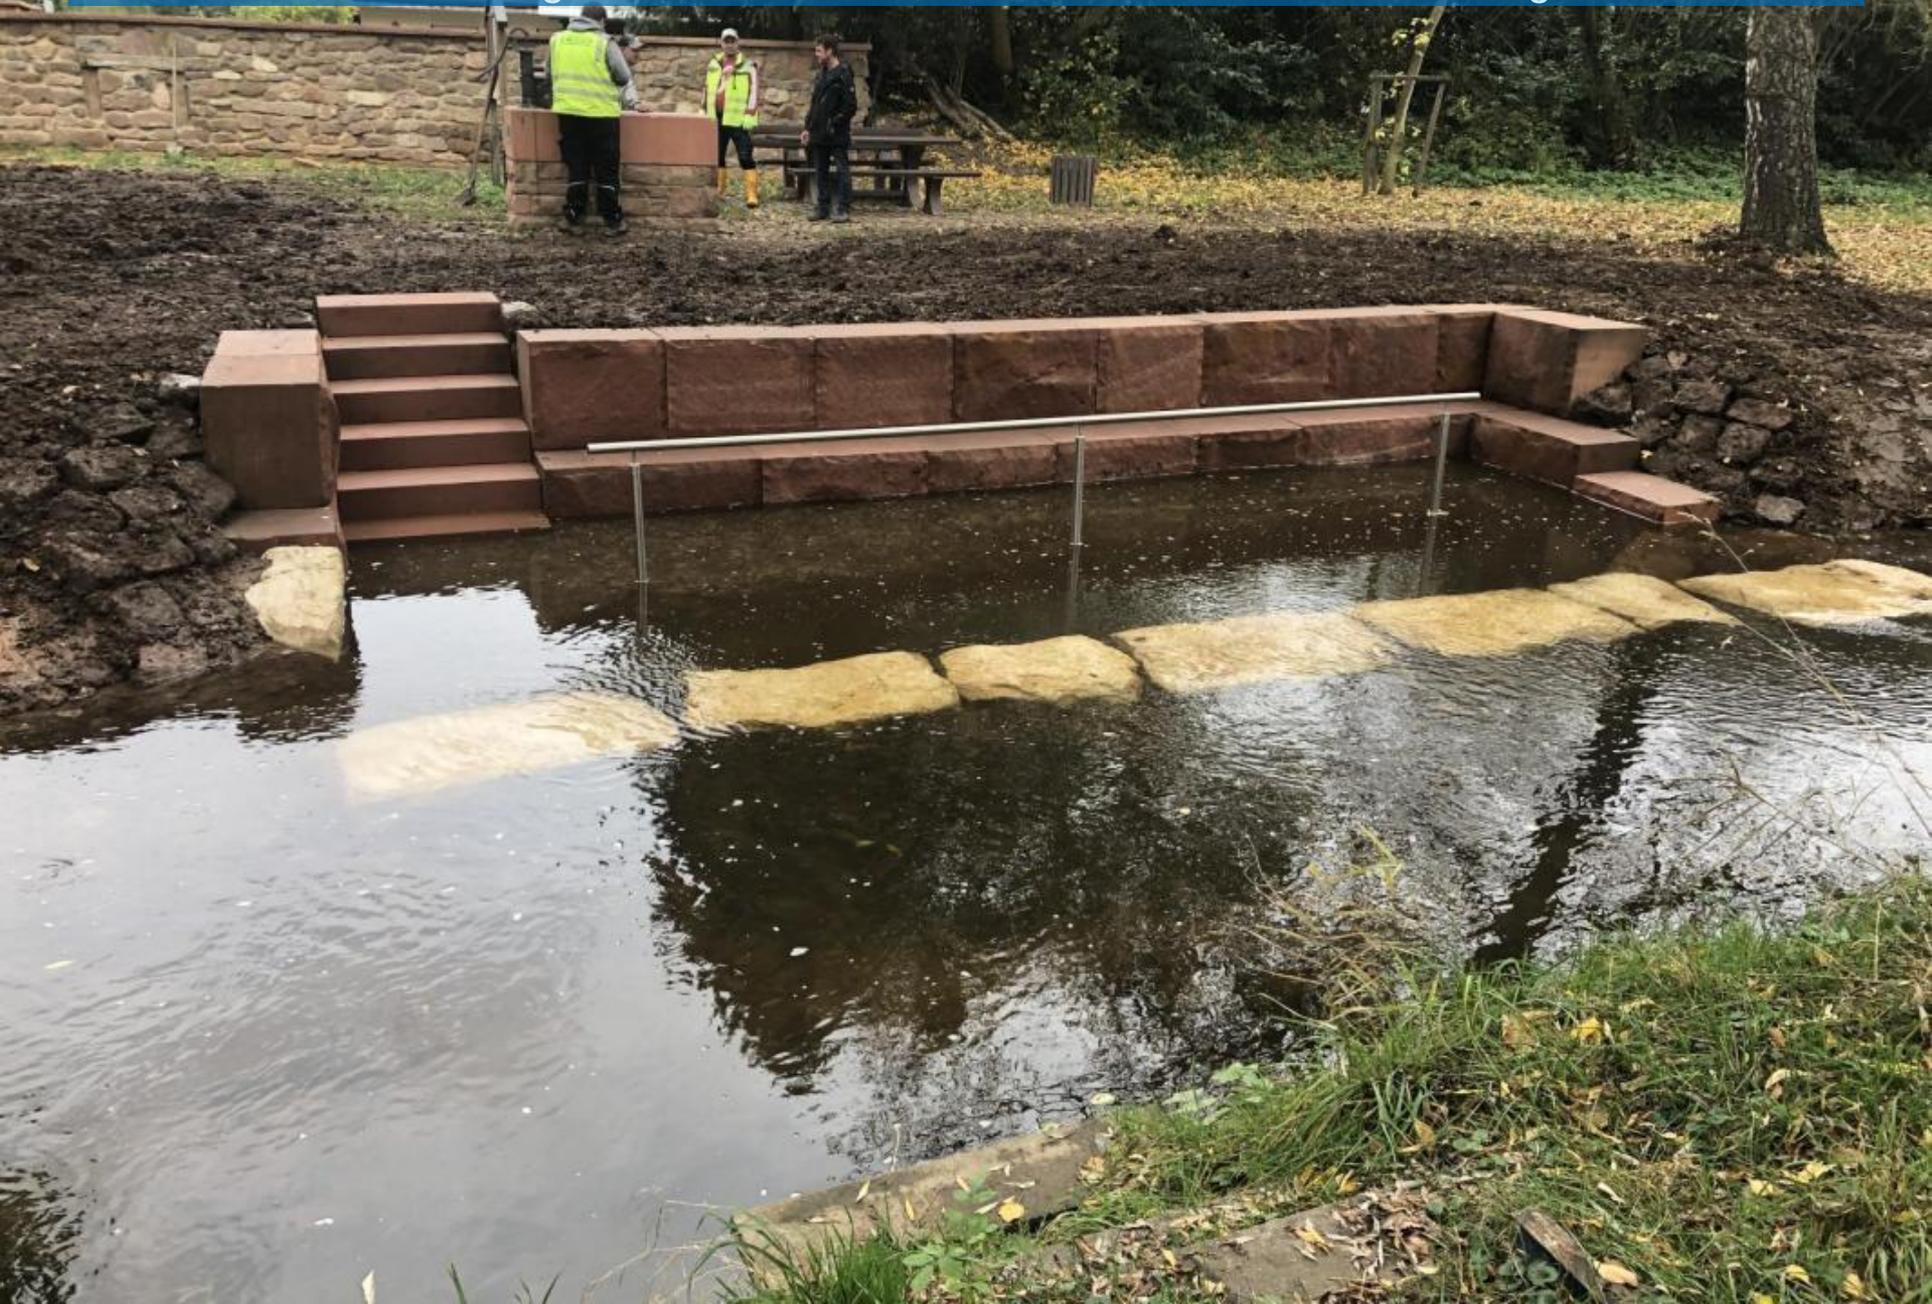
70 Meter weiter unten können sich auch die Älteren vergnügen: Wassertretbecken am Bachufer, mit Rundkies gefüllt. Wer möchte, kann im Bach zur Renaturierung hochlaufen.

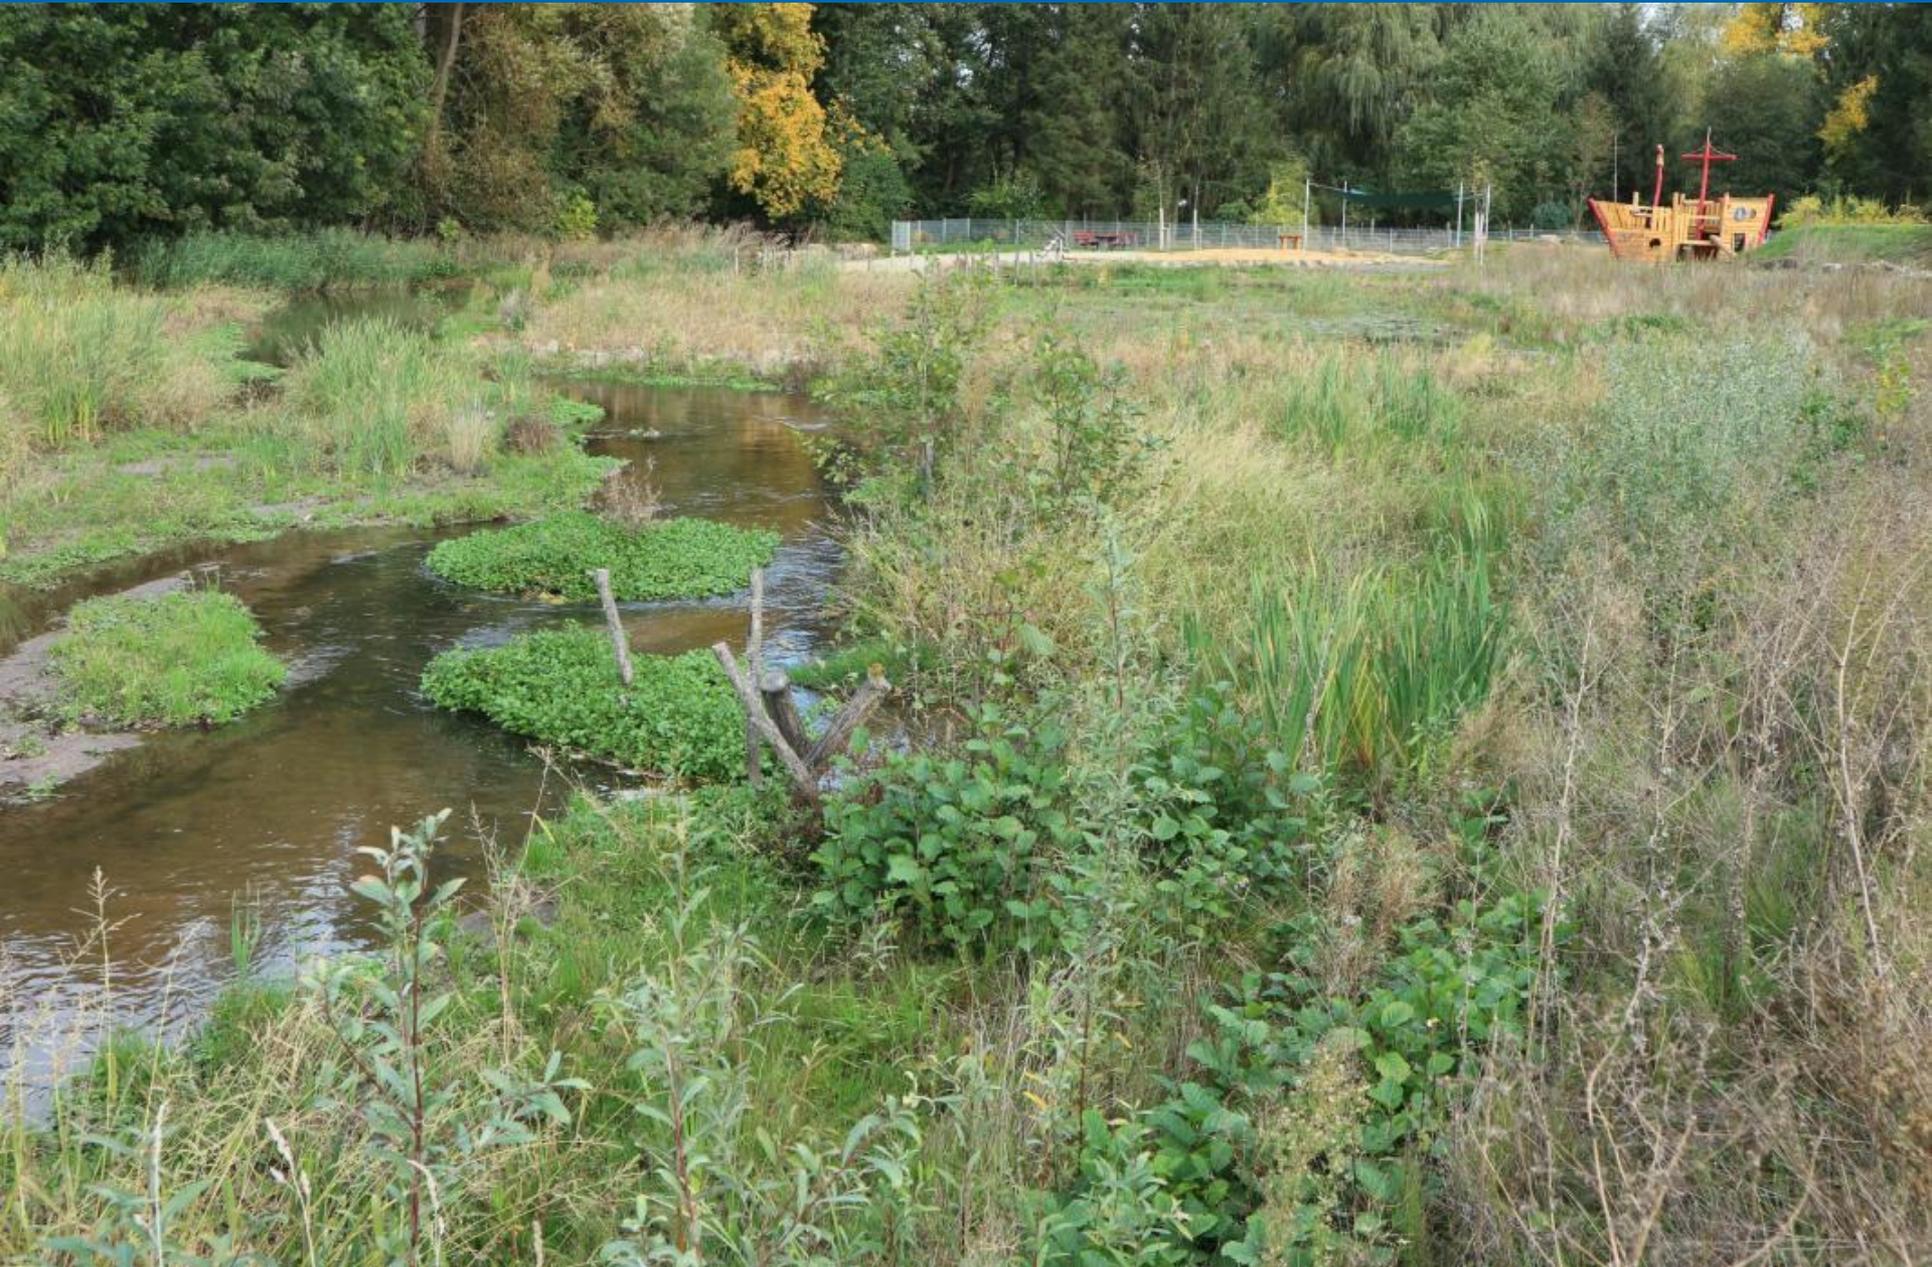
Erlenaufwuchs, Sommer 2020, ca. ein 3/4 Jahr nach dem Winterhochwasser; die größeren Erlen in der Bildmitte wurden noch am Ende der Bauzeit (Oktober 2019) gepflanzt
